Översiktlig miljöteknisk markundersökning Häradsjorden 1:1, Linköpings kommun

2015-08-12

ÖVERSIKTLIG MILJÖTEKNISK MARKUNDERSÖKNING Häradsjorden 1:1, Slaka, Linköpings kommun

Häradsmarken AB Linköping
Skyttegatan 2 2tr
582 30 LINKÖPING

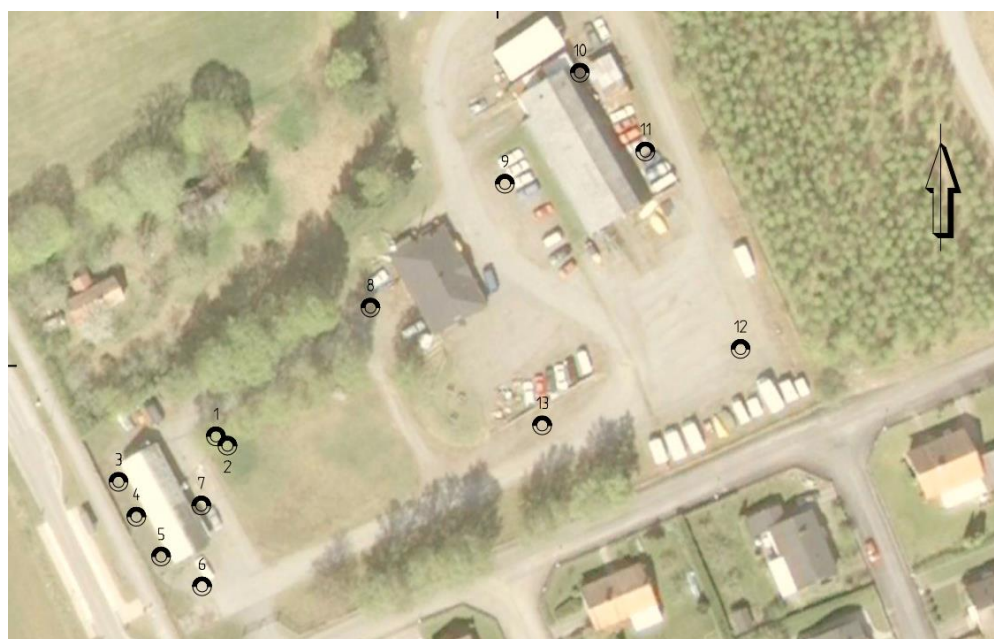
Figur 3. En översikt av provpunkternas placeringar i aktuell undersökning.

Lokalerna uppfördes åt Slaka vägförening, som hade en saltlada med kalciumklorid och natriumklorid, förråd (för vägmärken etc) samt lokaler och ytor för uppställning av väghållningsfordon. Det fanns även en tankstation på området. Tankarna var under jord (i anslutning till provpunkt 1 och 2, figur 3), och grävdes bort kring 1990.

Vid jordprovtagningen observerades lukt av kolväten i punkt 13. Inga andra tydliga tecken på förorening noterades. Mörkare eller vagt "fetare" lager förekom på några ställen vilket skulle kunna tyda på förorening men som inte kunnat bekräftas av de analyser som utförts. Inget grundvatten noterades vid borrhningen. Stora delar av området är utfyllt och eller kan antas ha flyttats inom området.
