HSB PRODUKTION I ÖSTERGÖTLAND HB

MILJÖINVENTERING BERIDAREN 13

STÄMPELFABRIKEN

2018-06-19

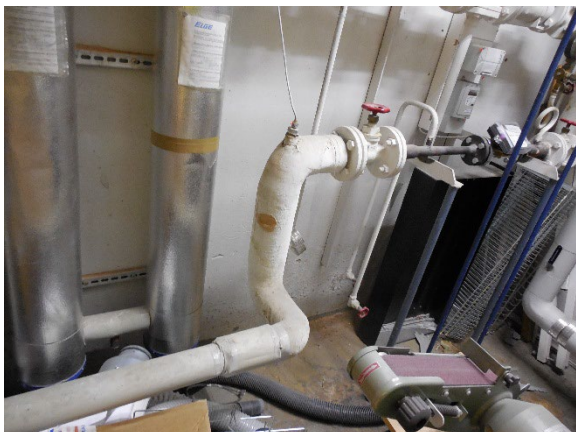
| Förekomst, ungefärlig mängd och placering |
|--|
| <p><u>Isolering och rörböjar:</u> Asbest har påträffats i isolerade rörböjar i det gamla pannrummet på markplan. Se bifogad ritning. Totalt finns ca 15 löpmeter isolerade rör med omkring 20 st. rörböjar som isolerats med asbest. Se analysresultat i bilaga 2. Rören och rörböjarnas placering märks ut på bifogad ritningsbilaga.</p> <p>Byggnadens ytskikt är i stort totalrenoverade 1986-1987 vilket är efter införandet av förbud mot användandet av asbest i byggnadsmaterial.</p> |

Foto 3: Rör/rörböjar isolerade med asbest.

| Farligt avfall | Förekomst | Uppskattad mängd | Avfallskod | Omhändertagande |
|---|---|---|--|--|
| Asbest | Rörisolering | 20 st böjar 15 löpmeter | 170605* | Klassas som farligt avfall (FA). Saneringsarbete skall utföras enligt AFS 2006:01, av ackrediterat företag. Asbest skall special deponeras vid avfallsanläggning med tillstånd. |

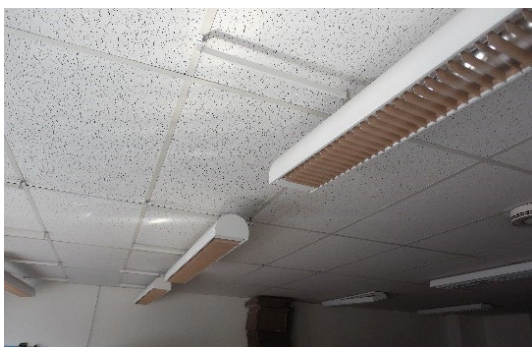
Lysrör och LE-lampor: Kvicksilver finns i lysrör, ca 162 st. på markplanet och ca 62 st. på våning 1 trp.

Foto 4: Ex. på lysrörsarmaturer.

| Farligt avfall | Förekomst | Uppskattad mängd | Avfallskod | Omhändertagande |
|---|---|---|--|--|
| Kvicksilver | Lysrör | Ca 224 st. | 200121* | Viktigt att produkterna inte går sönder. Skall förvaras i låda med lock. |

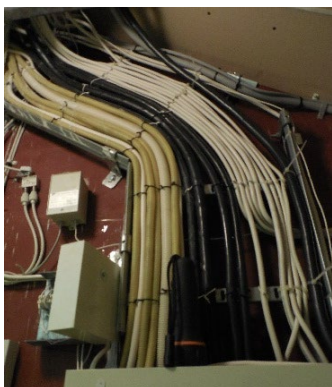
Blymantlade elkablar kan förekomma.

Foto 5: Blymantlade elkablar kan förekomma.

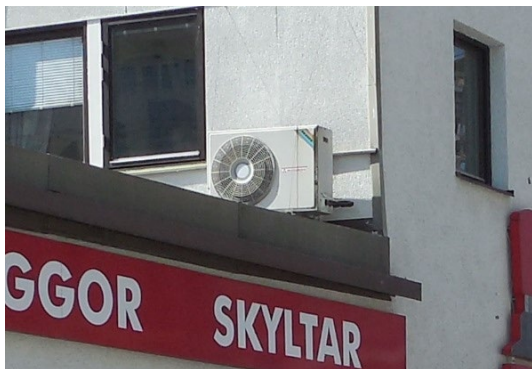
| Förekomst, ungefärlig mängd och placering |
|---|
| <u>Köldmedieanläggningar:</u> Ett köldmedieaggregat har observerats på markplan (se bifogad ritning). Denna innehåller 1,33 kg av köldmediet R22 som innehåller HCFC. Kondensorn är placerad utomhus på ovanliggande tak. Köldmedieanläggningen märks ut på bifogad ritningsbilaga. |

Foto 6: Köldmedieanläggning.

| Farligt avfall | Förekomst | Uppskattad mängd | Avfallskod | Omhändertagande |
|---|---|---|--|--|
| | Köldmedieanläggningar | 1 st. innehåller 1,33 kg | 160211* | Kylmaskiner ska tömmas på köldmedia av certifierat kontrollorgan. Om anläggningen är anmälningspliktig enligt Förordning (2007:846) om fluorerade växthusgaser och ozonnedbrytande ämnen ska den kommunala miljö- och hälsoskydds nämnden kontaktas innan skrotning av anläggningen. |

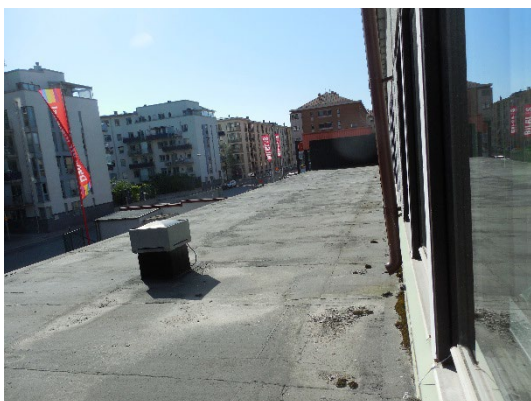
| Förekomst, ungefärlig mängd och placering |
|---|
| <u>Takpapp:</u> Takpappen är från 1986-87 och innehåller därför sannolikt låga halter av PAH. Därutöver observerades vid inventeringen inga material innehållande PAH:er. |

Foto 7: Takpapp.

| | Takbeklädnad | Ej mängdat | 170301*- 170303* | Tjärprodukter ska förbrännas i godkänd anläggning. |

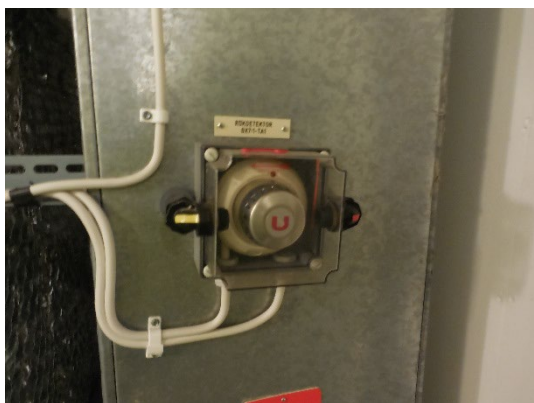
Joniserande rök och branddetektorer: Ett fåtal rökdetektorer har observerats på de två våningsplanen. Totalt observerades 3 st. rökdetektorer på våningsplan 1 trp (1 st. i korridor och 2 st. monterade på ventilationscentralen i fläktrum), och 1 st. i mörkrummet på markplan.

Foto 8: Rökdetektor monterad i fläktrum.

| Farligt avfall | Förekomst | Uppskattad mängd | Avfallskod | Omhändertagande |
|---|---|---|--|--|
| Radioaktiva isotoper | Joniserande brand och rökdetektorer | 4 st. | 160213*, alt. 200135* | Joniserande rökdetektorer som kasserats är radioaktivt avfall och skall därför omhändertas enligt 13 § strålskyddslagen (SFS 1988:220). Lämnas ej till kommunens återvinningscentral. Returneras till producenten. |

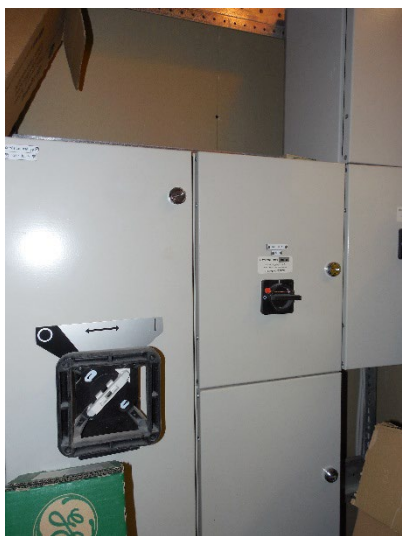
I byggnaden finns fast installerade elektronikprodukter i form av; lysrörsarmaturer, el-centraler, spisar, pumpar, datakablage och ventilationsaggregat m.m.

Foto 10: Elektronik.

| El-avfall | Lysrörsarmaturer, kablar, kylmaskiner, kyl/frys, fläktar, diskmaskiner, pumpar m.m. | Normal omfattning, ej mängdat. | 200136 | <p>Vissa typer av el-avfall omfattas av producentansvar för elektriska och elektroniska produkter SFS 2005:209, vissa delar kan sorteras som metallskrot efter mindre bearbetning. Sortering utförs enligt avfallsmottagarens anvisningar. Allt elavfall skall källsorteras.</p> <p>Enligt Naturvårdsverkets föreskrift NFS 2005:10 är det anmälningspliktigt till kommun att förbehandla elektriska och elektroniska produkter (t ex att ta bort kondensator från lysrörsarmatur) därför bör entreprenör anmäla till kommun innan demontering startar. Vissa krav gällande plats för demontering gäller också, bl a regnskydd, tät ytbeläggning mm</p> |
