HSB PRODUKTION I ÖSTERGÖTLAND HB

MILJÖINVENTERING BERIDAREN 6 OCH 9

BILGLAS I LINKÖPING

2018-06-19

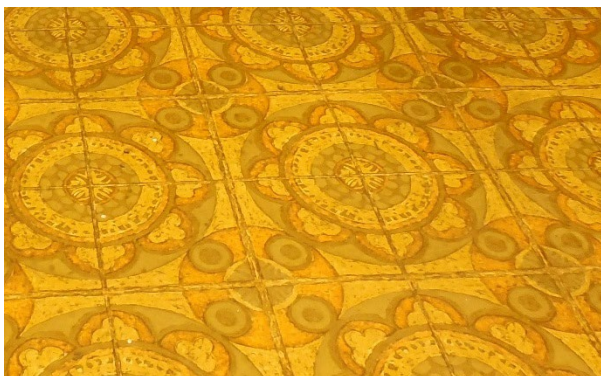
Figur 1. Golvmatta innehållandes asbest i inre kontor på markplan Beridaren 6

Farligt avfall	Förekomst	Uppskattad mängd	Avfallskod	Omhändertagande
Asbest	Golv mattor med/utan svartlim	Ca 35 m ²	170605*	Klassas som farligt avfall (FA).
Kvicksilver	Lysrör	250 st.	200121*	Viktigt att produkterna inte går sönder. Skall förvaras i låda med lock.
	Elektronisk- och mätutrustning	Ej mängdat	160213*, 200135* alt. 200121*	
CFC, HCFC, HFC	Kyl och frysar	2 st.	160211*	Kyl- och frysar klassas som farligt avfall och ska sorteras separat och omhändertas vid godkänd förbehandlingsanläggning.
	Freoner (PUR,		170603*	Cellplastisolering som innehåller CFC ska lämnas för destruktion av CFC i stället för deponering.
PAH:er	Takbeklädnad	Ej mängdat	170301* - 170303*	Tjärprodukter ska förbrännas i godkänd anläggning.
	Asfalterade ytor	Ej mängdat	170301* - 170303*	Provtagning krävs innan destruktion. Krossning för återvinning som ny ytbeläggning om PAH-halt <70 mg/kg. Kontakta kommunen för samråd angående användning av asfalt med PAH-halter 70-1000 mg/kg (kan bedömas som anmälningspliktigt). Kontakta kommunen för samråd även angående användning av asfalt med PAH-halter mindre än 70 mg/kg. Kan anses olämplig att använda t ex som fyllnadsmassor.

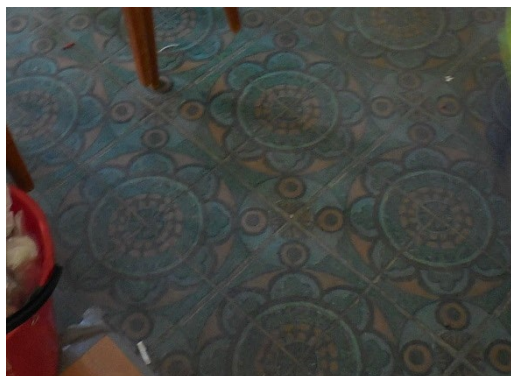
Figur 2. Golvmatta innehållandes asbest i yttre kontor på markplan Beridaren 6

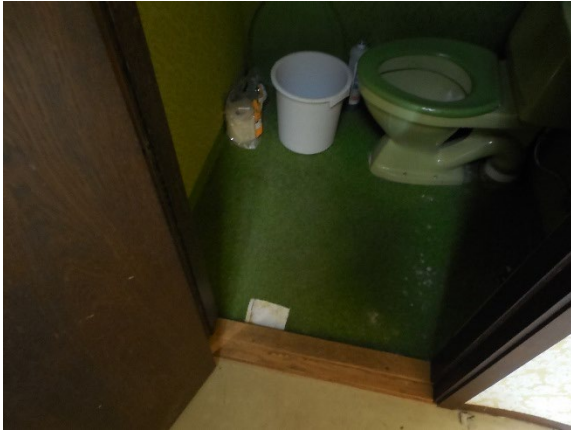
Figur 3. WC-rum plan 1 trp. Beridaren 6. Asbestförekomst i matta eller tapet ej påvisad

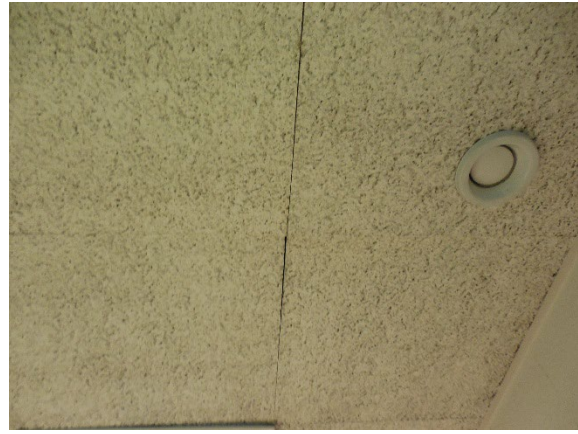
Figur 4. Undertak plan 1 trp Beridaren 6. Asbestförekomst ej påvisad

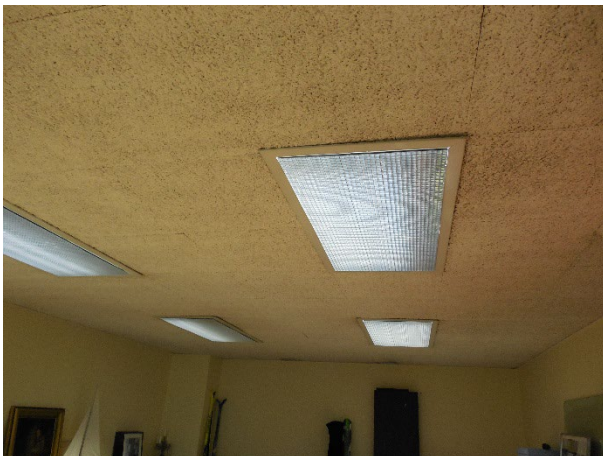
Kondensatorer: På våningsplan 1 trp. i byggnadsdelen innehållandes kontorsutrymmen på Beridaren 6 observerades lysrörsarmaturer av äldre modell. Dessa har inbyggda kondensatorer som misstänks kunna innehålla PCB. Ritning över plan 1 trp. saknas och armaturena kan således ej märkas ut. Antal: 8 st armaturer med misstänkta kondensatorer.

Figur 5. Lysörnsarmaturer av äldre modell. Dessa har inbyggda kondensatorer som misstänks kunna innehålla PCB.

PCB	Kondensatorer	8 st.	160209*	<p>OBS! alla kondensatorer av oljetyp klassas som farligt avfall, övriga kondensatorer klassas som elektronikavfall.</p> <p>*Oljekondensatorer från lysrörsarmaturer äldre än 1980 ska behandlas som om de innehåller PCB om inte annat kan bevisas.</p>
