Upprättat av:  
Växtteknik PS Konsult AB  
Datum: 180618

# Trädinventering för detaljplan Tandkronan 3 m.fl.

### Inventering av träd och buskar Tandkronan, Linköping

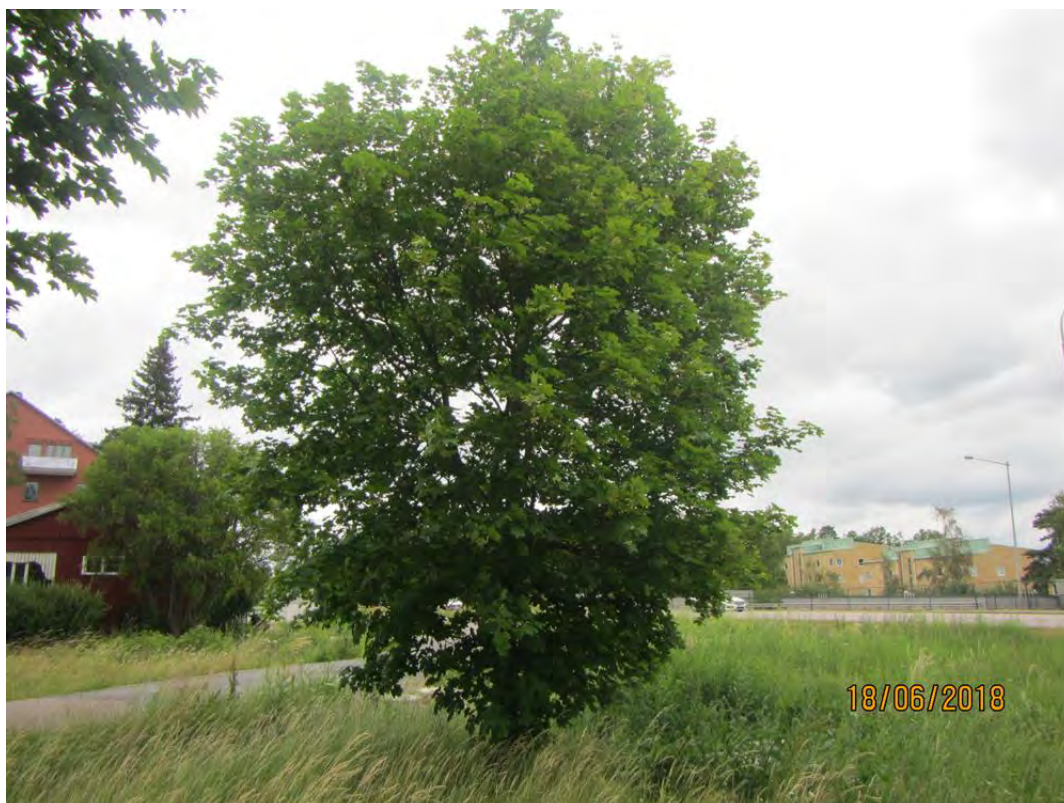
Träd nr 18.

| TRÄDINVENTERING TANDKRONAN LINKÖPING | | | | | Ark 1 (1) | | | BILAGA 1 | |
|---|---|---|---|---|---|---|---|---|--|
| 18 | skogslönn | Acer platanoides cv. | 10:10 | 76 | 8 | 6,0 | 2 | Grävsador östra sidan ca 150 cm från stam. | |

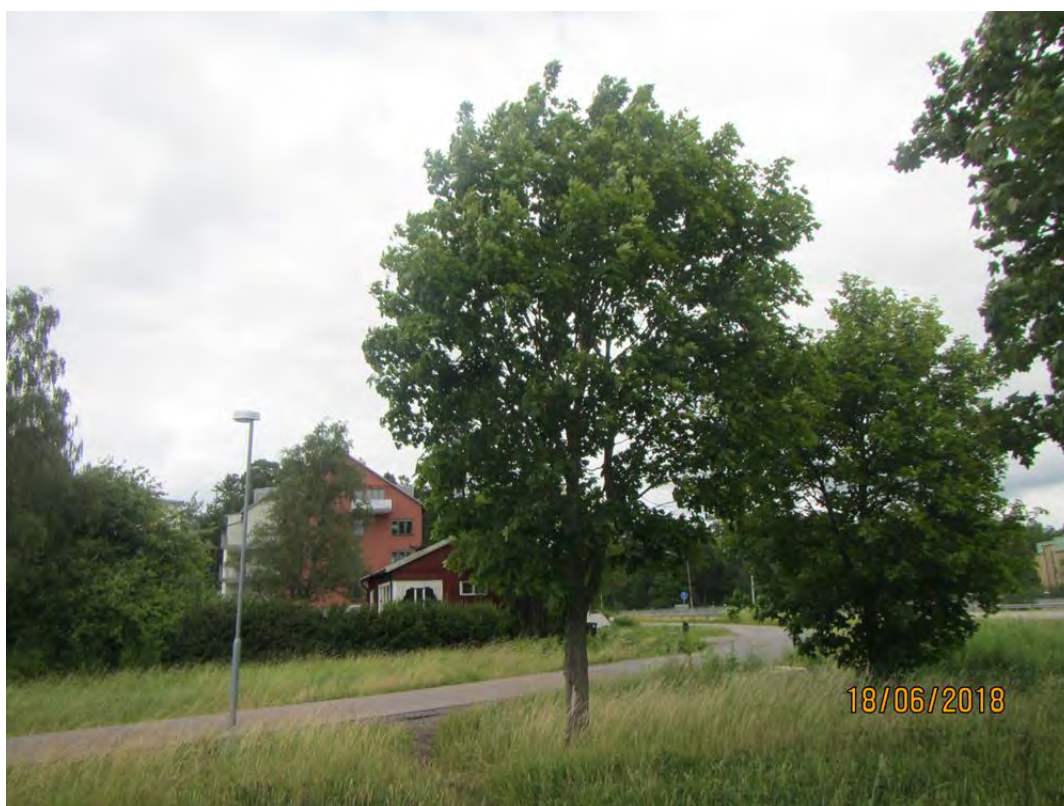
Träd nr 19.

| TRÄDINVENTERING TANDKRONAN LINKÖPING | | | | | Ark 1 (1) | | | BILAGA 1 | |
|---|---|---|---|---|---|---|---|---|--|
| 19 | skogslönn | Acer platanoides cv. | 10:13 | 97 | 9 | 6,0 | 1-2 | Stamskada västra sidan | |

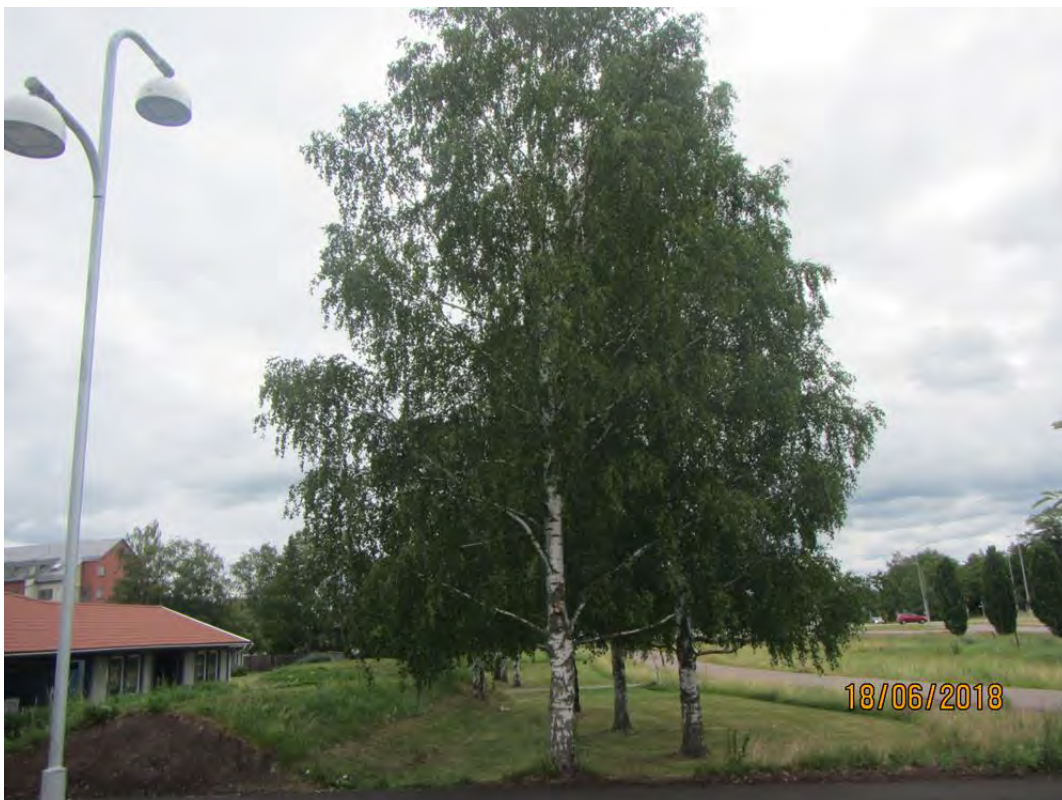
Träd nr 23.

| TRÄDINVENTERING TANDKRONAN LINKÖPING | | | | | Ark 1 (1) | | | BILAGA 1 | |
|---|---|---|---|---|---|---|---|---|--|
| 23 | björk | Betula pendula | 10:27 | 123 | 16 | 8,5 | 2 | Byggnation GC-väg påverkar troligen trädvitaliteten. Äldre stamskada samt mindre skada rothals. | |

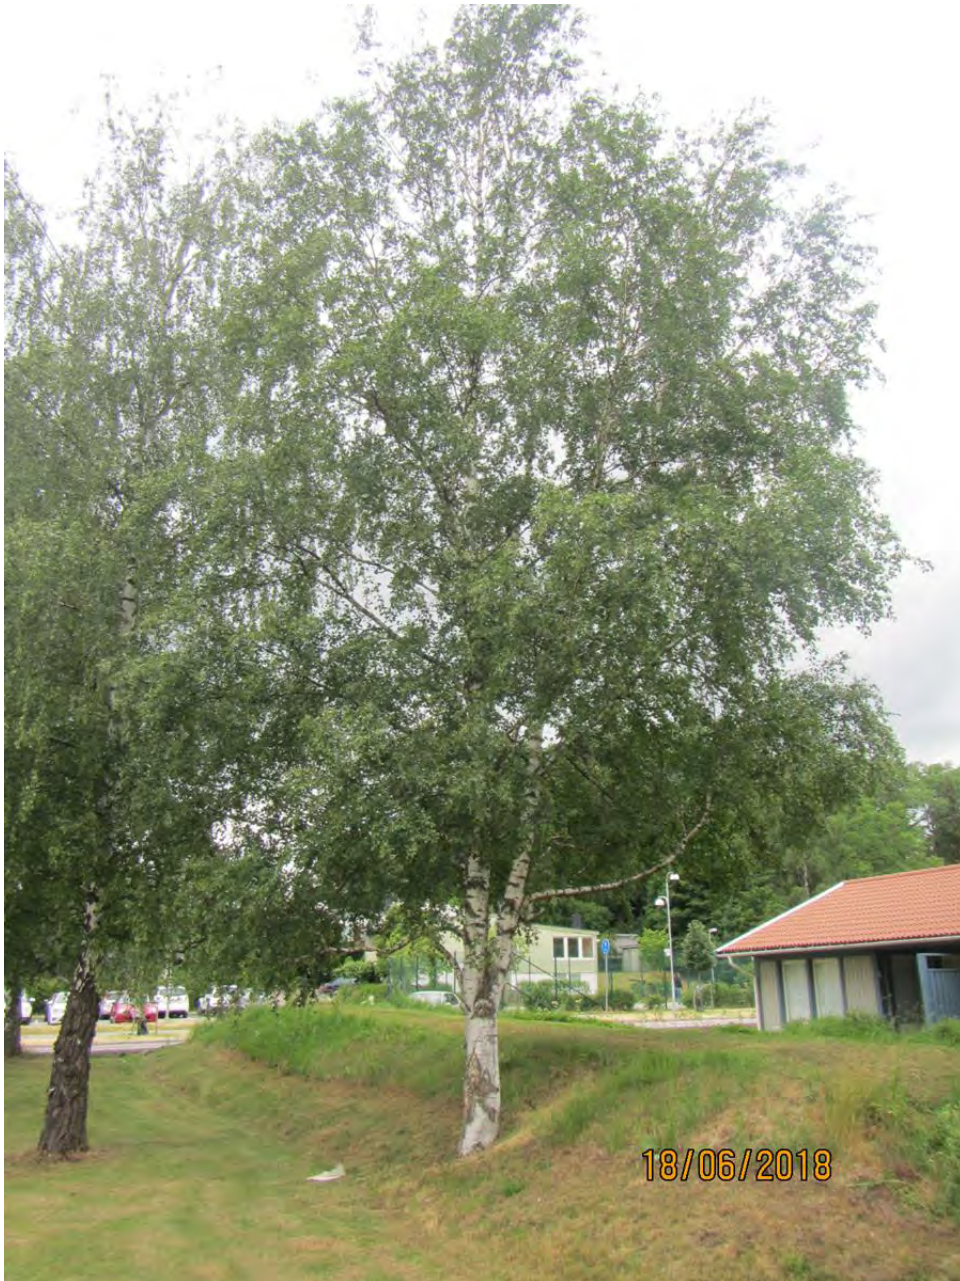
Träd nr 27.

| TRÄDINVENTERING TANDKRONAN LINKÖPING | | | | | Ark 1 (1) | | | BILAGA 1 | |
|---|---|---|---|---|---|---|---|---|--|
| 27 | björk | Betula pendula | 10:38 | 118 | 17 | 8,0 | 2 | Trolig uppfyllnad mot stam. Äldre och omfattande skada nedre del av stam. Sprängticka samt begynnande röta. Potentiellt riskträd. | |

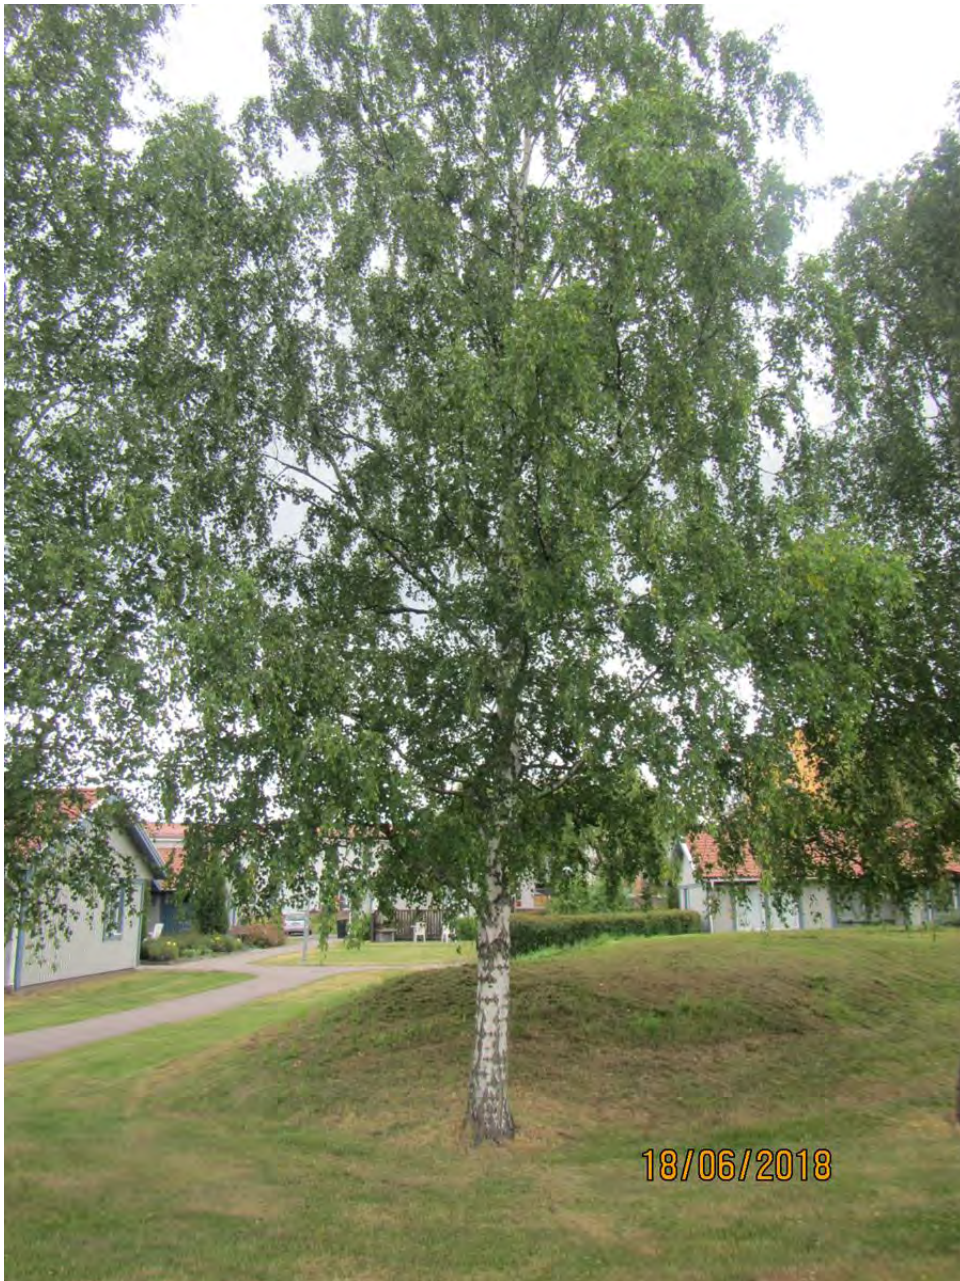
Träd nr 29.

| TRÄDINVENTERING TANDKRONAN LINKÖPING | | | | | Ark 1 (1) | | | BILAGA 1 | |
|---|---|---|---|---|---|---|---|---|--|
| 29 | björk | Betula pendula | 10:46 | 93 | 17 | 7,0 | 2 | Viss uppfyllnad mot stam. | |

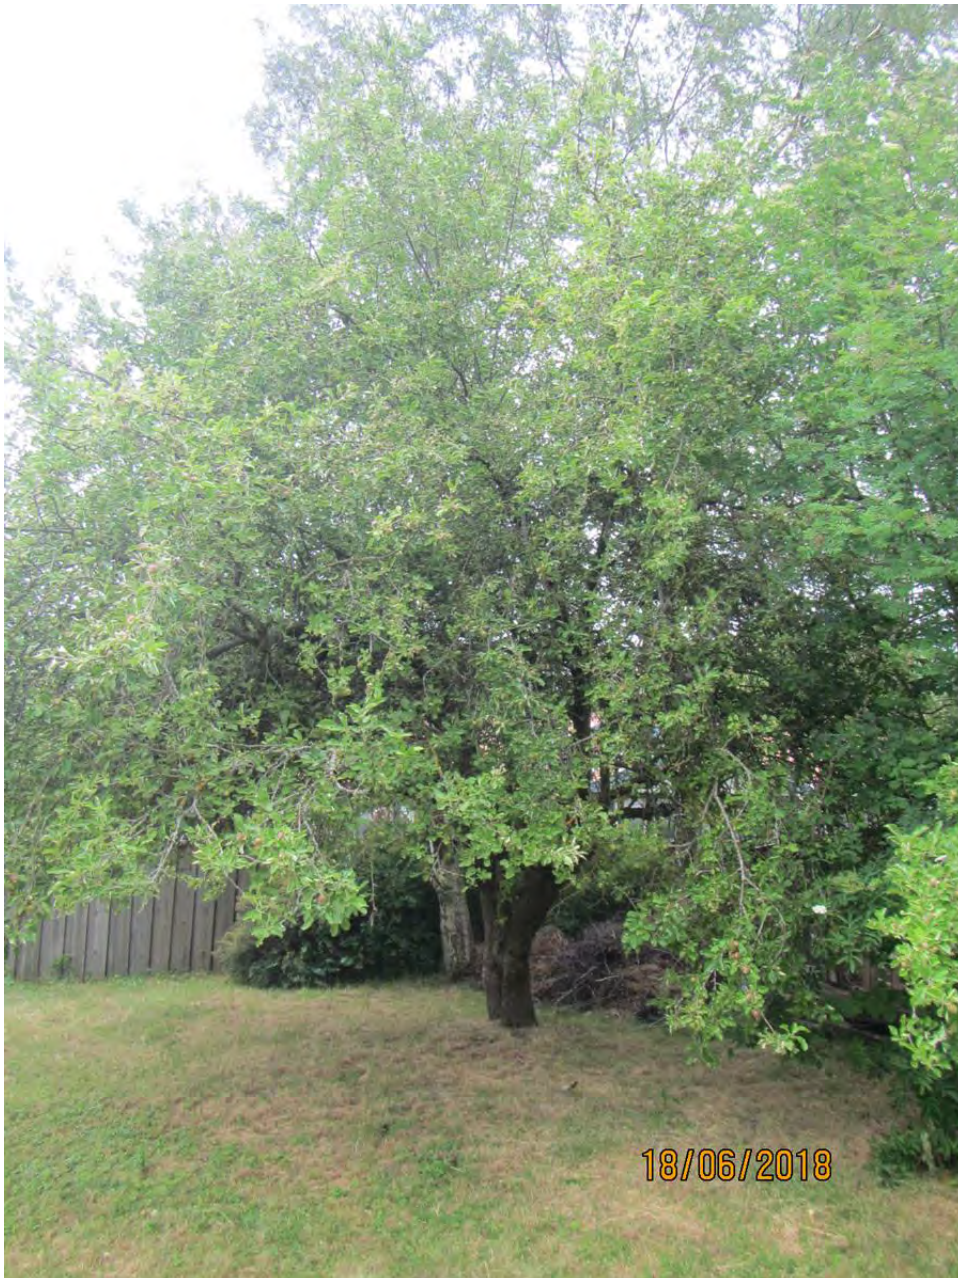
11:33

**Fruktträd (o),** äpple, vitalitet aning nedsatt. Om sparas kan den friställas från fläderbuske samt lätt gallring/underhållsbeskrning

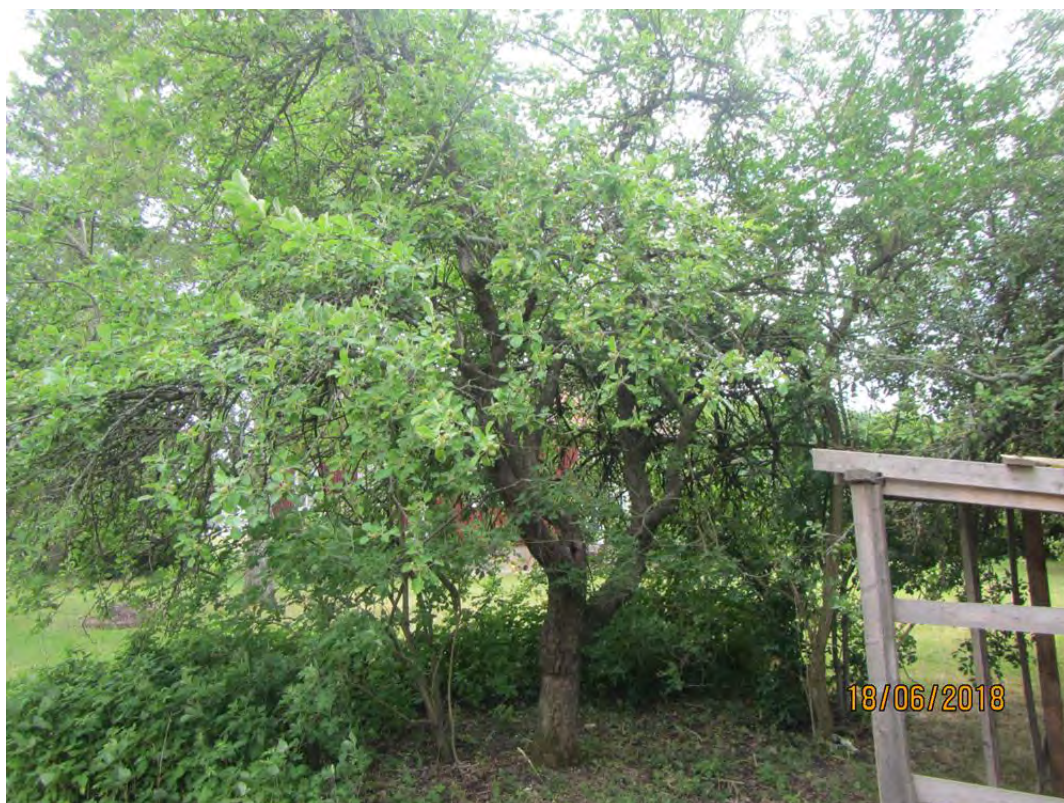
11:55

**Fruktträd (p)**, äpple, aning skuggad av björkar, vitalitet därmed låg. Angrepp av fruktträdsräkta förekommer.

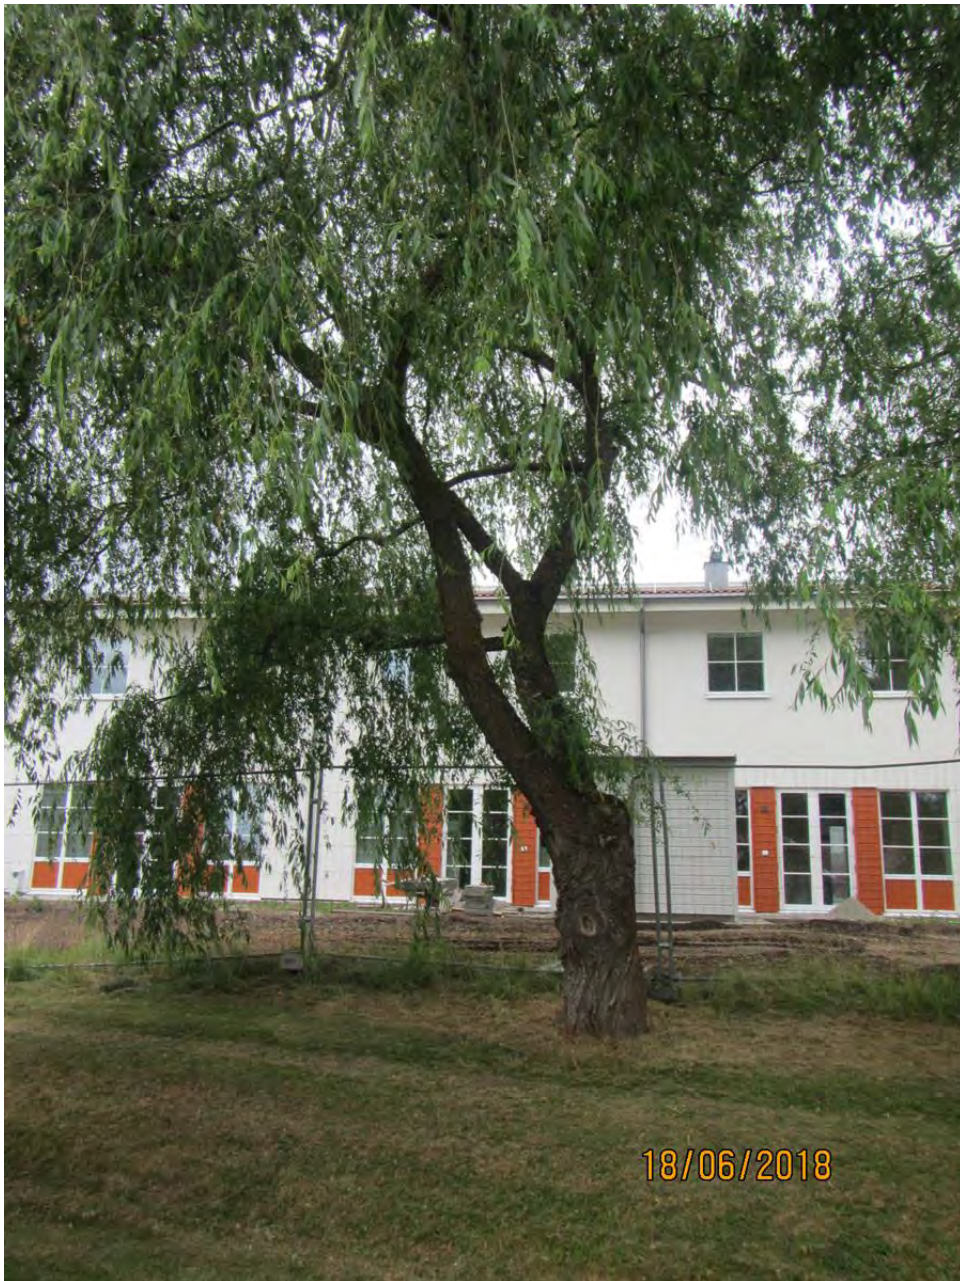
Träd nr 43.

| TRÄDINVENTERING TANDKRONAN LINKÖPING | | | | | Ark 1 (1) | | | BILAGA 1 | |
|---|---|---|---|---|---|---|---|---|--|
| 43 | fontänpil | Salix x p 'Elegantissima' | 12:20 | 210 | 18 | 10,0 | 2 | Stamskada nordöstra sidan samt begynnande röta. Potentiellt riskträd | |

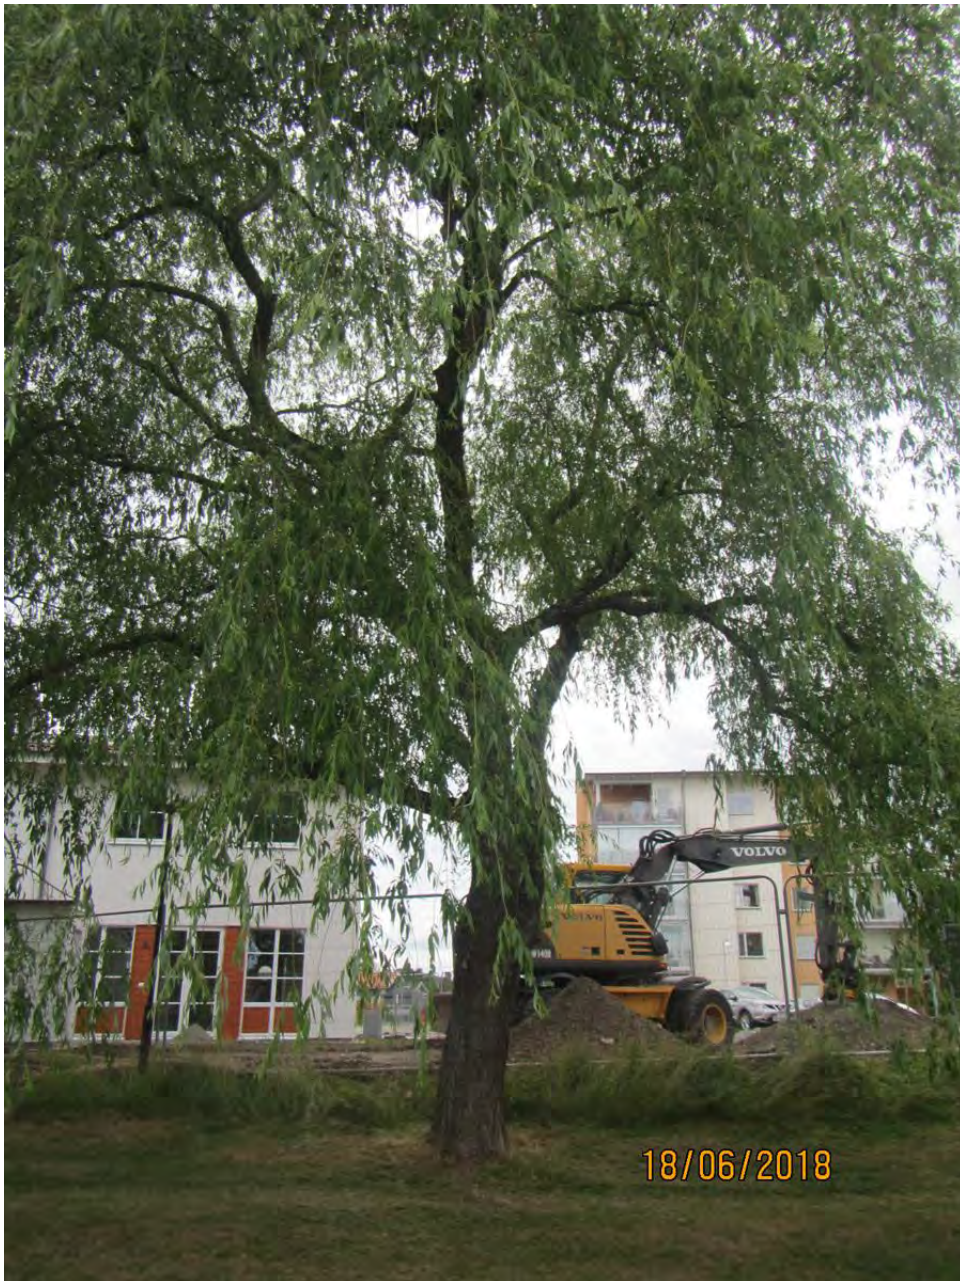
Träd nr 44.

| TRÄDINVENTERING TANDKRONAN LINKÖPING | | | | | Ark 1 (1) | | | BILAGA 1 | |
|---|---|---|---|---|---|---|---|---|--|
| 44 | fontänpil | Salix x p 'Elegantissima' | 12:24 | 180 | 18 | 10,00 | 2 | Svampfruktkroppar på stam samt angrepp av kräfta/skorv. | |

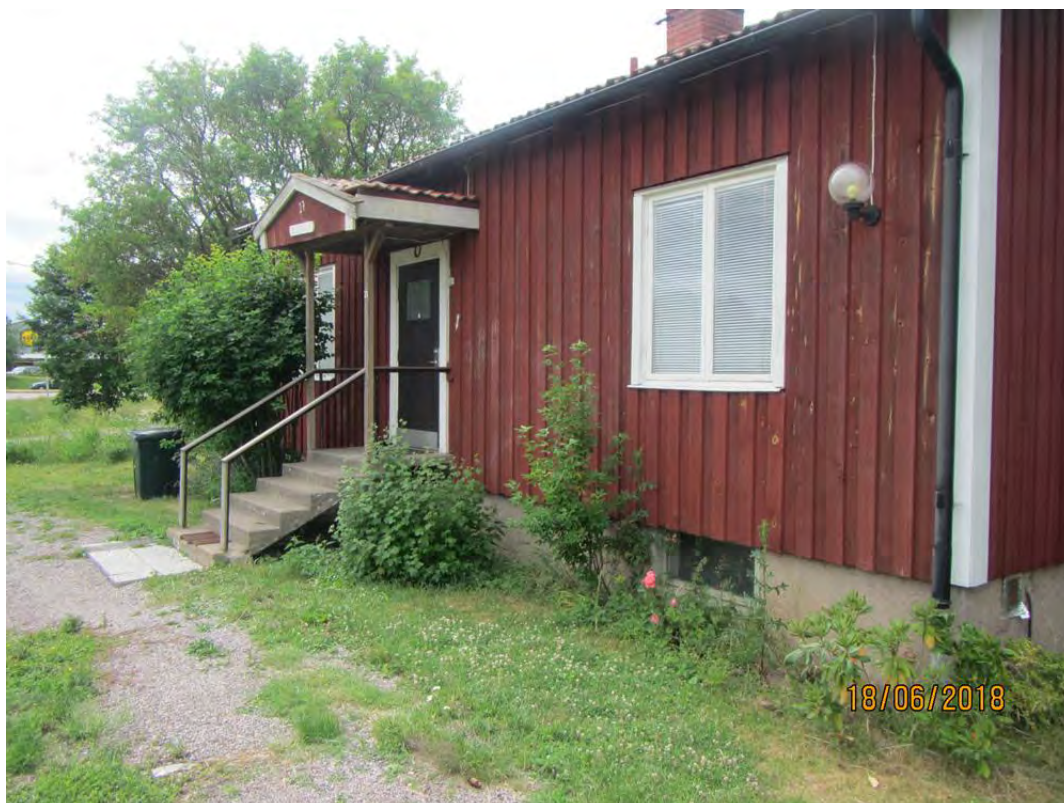
11:08

(M) *Ribes sanguineum*, (L) *Laburnum anagyroides*, (J) Buxbom (dålig kondition)  
(K) *Rhododendron* ssp.

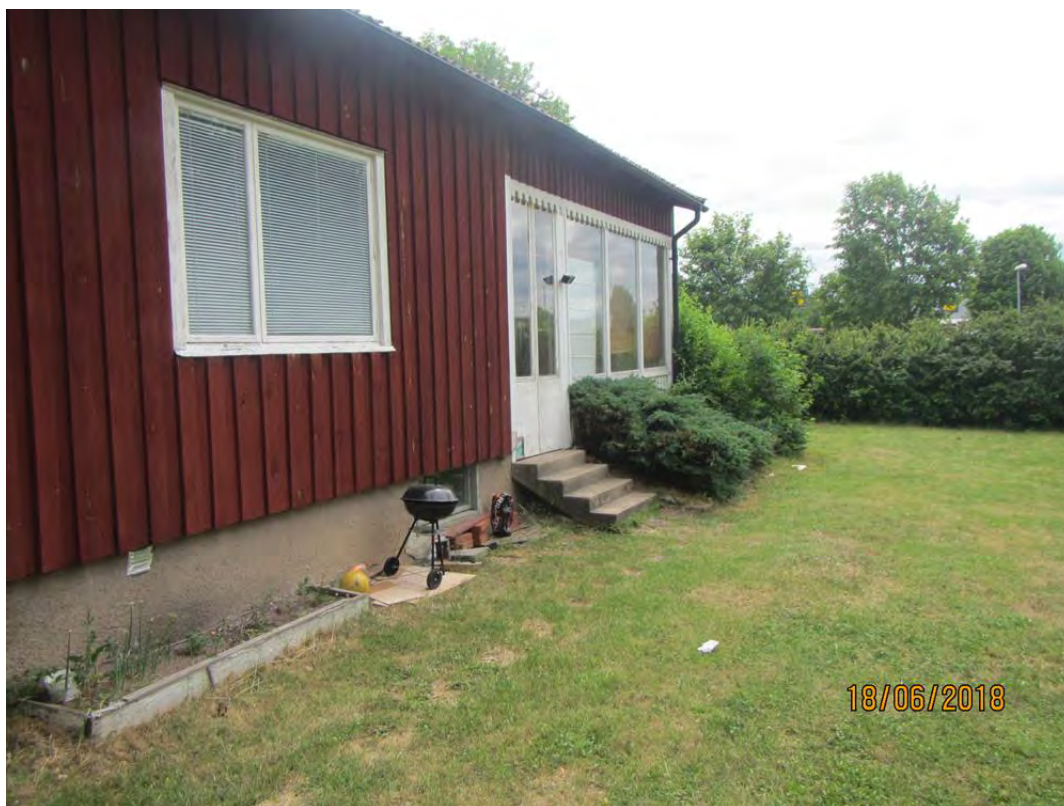
11:09

(F) *Juniperus squamata* (visar angrepp av svampsjukdom cavatina)
