# Smedstadsbäcken

Tillsyn av lantbruk och enskilda avlopp för minskat näringsläckage till vattendraget

**Miljökontoret 2014 – 2015**

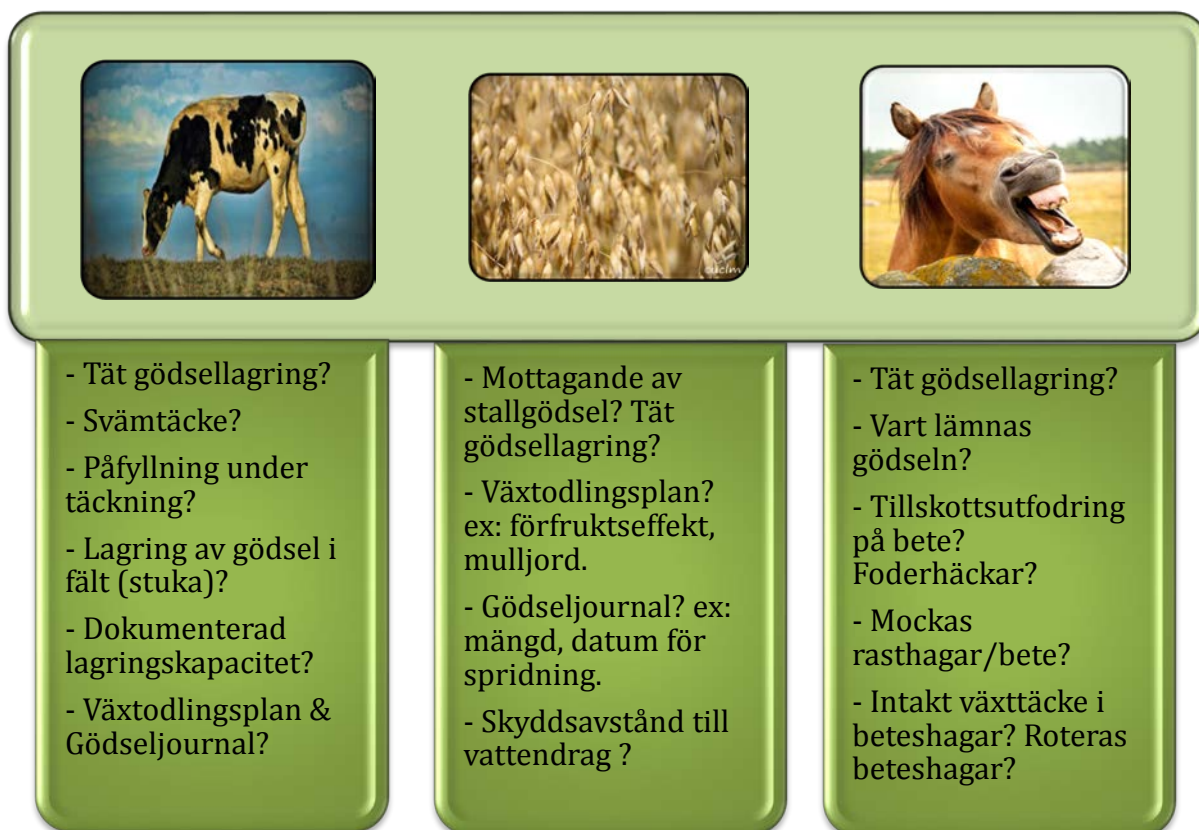
Figur 1: Ovanstående figur illustrerar en djurhållande gård, en växtodlingsgård och en hästgård med exempel på vilka områden/frågor som inspektionerna inom projektet omfattat. Frågorna har särskilt fokus på att minimera läckage av näringsämnen.

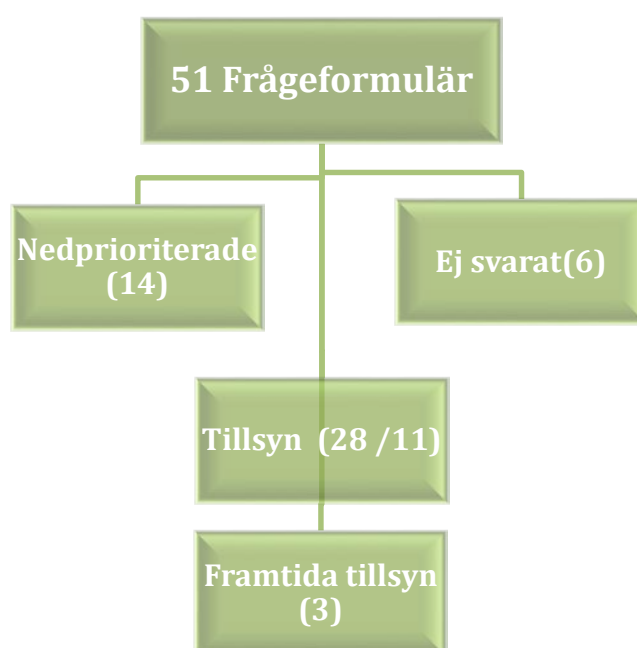
Figur 3: Ovan visas resultatet från inventeringen inom Smedstadsbäckens delavrinningsområde.

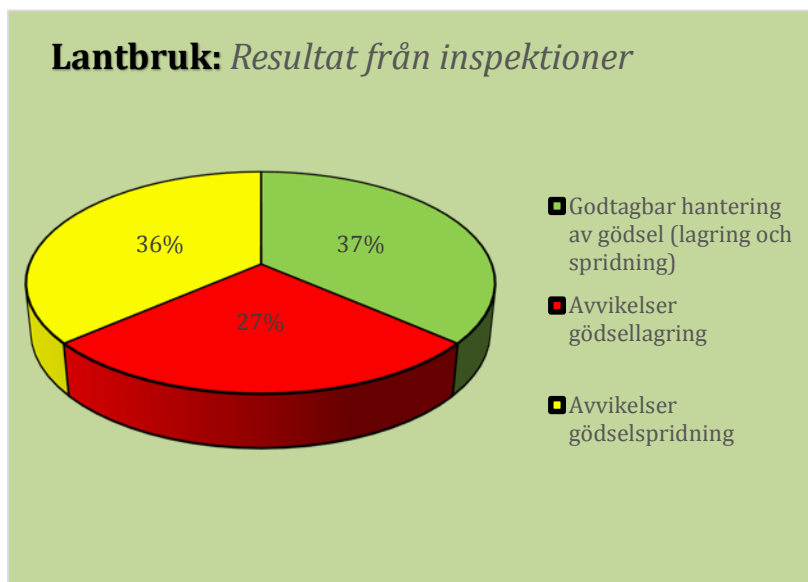
Av de elva inspektioner som utfördes bedöms fyra tillsynsobjekt ha godtagbar gödselhantering, d.v.s. godtagbar lagring och spridning av gödsel. Tre tillsynsobjekt hade avvikelser kopplade till gödsellagringen. De avvikelser som påträffades var avsaknad av lagringsplats för gödsel (lagring på barmark) samt att stallgödsel påträffades utanför befintlig, tät lagringsplats. Gödsel ska förvaras så att det inte sker någon avrinning eller något läckage av näringsämnen till omgivningen. Dessa avvikelser ska åtgärdas och följs upp genom att verksamhetsutövaren redovisar genomförd åtgärd till miljökontoret.

4 tillsynsobjekt hade avvikelser kopplade till gödselspridning. I dessa fall handlade det om avvikelser i dokumentationen över gödselspridning. Verksamhetsutövare inom nitratkänsliga områden ska beräkna behovet av gödselkväve för den förväntade skördenivån efter att hänsyn tagits till stallgödseleffekt, förfruktseffekt, eventuell mulljord samt tillförsel av stallgödsel och andra organiska gödselmedel till årets gröda. Beräkningen ska dokumenteras genom en växtodlingsplan eller motsvarande och användas som

Figur 4: Resultat från Lantbruksinspektioner
