Resultatrapport

Mark- och grundvattenundersökning - Slaka, Linköping

Norrköping 2018-01-22

Datum 2018-01-22
Uppdragsnummer 1320031375

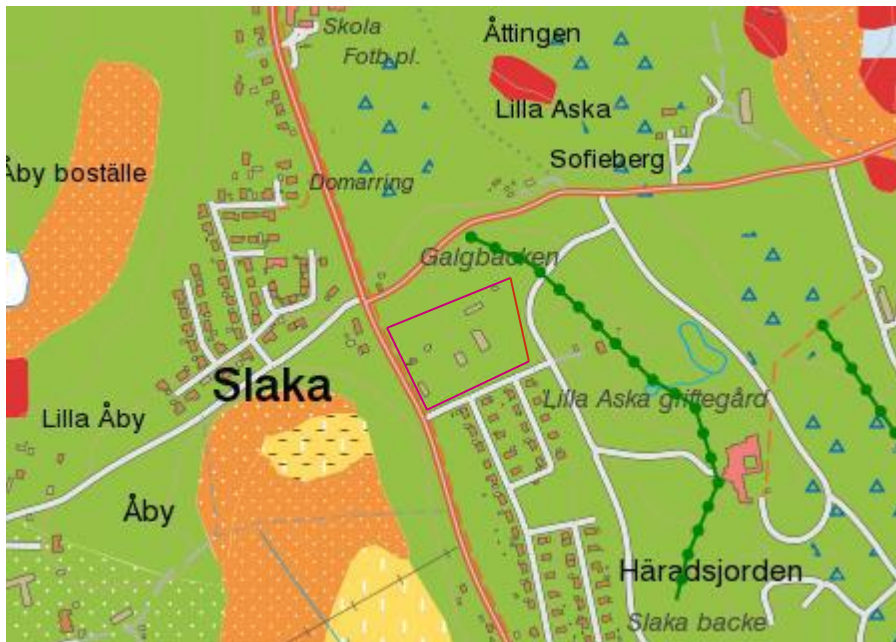
De naturliga avlagrade jordarterna på fastigheten består av isälvsediment enligt SGU:s jordartskarta (figur 2; SGU, 2017a). Djup till berggrund bedöms vara ca 10-20 m på fastigheten (SGU, 2017b).

Figur 2. Jordartskarta (SGU, 2017a). Aktuellt område markerat med rött.

Postglacial sand
 Torv
 Isälvs sediment
