# MILJÖTEKNISK MARKUNDERSÖKNING

## BERIDAREN 13, LINKÖPING

2018-06-20

UPPDRAGSNAMN  
HSB, KV. BERIDAREN 6, 9 & 13,  
MILJÖTEKNISK  
MARKUNDERSÖKNING &  
MILJÖINVENTERING

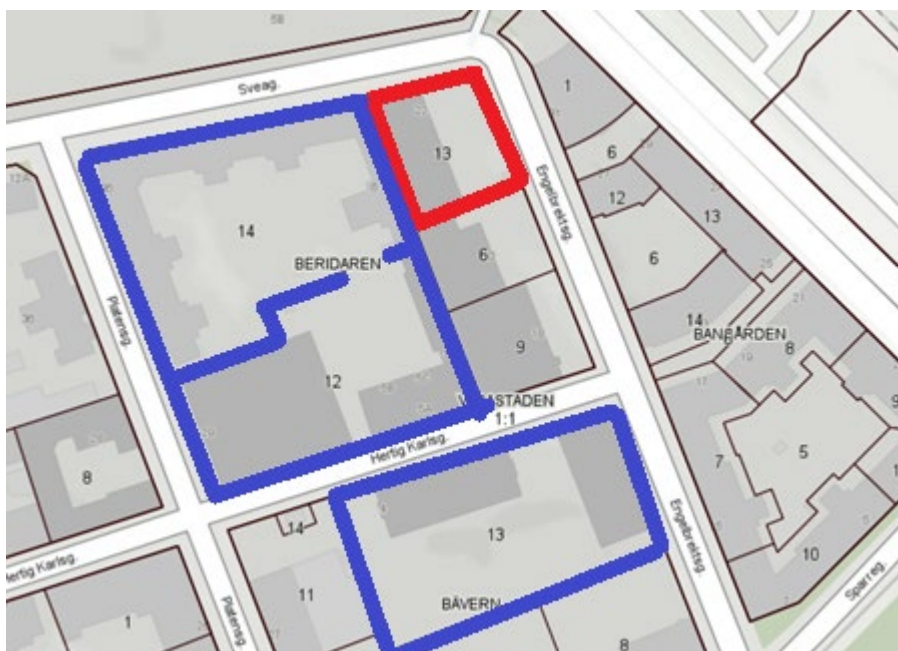
På omgivande fastigheter för aktuellt undersökningsområde har det tidigare funnits flera olika verksamheter, se blå markering i Figur 1.

**Figur 1** – Planskiss över undersökt fastighet (röd markering) samt närliggande fastigheter där historiska verksamheter har pågått (blå markering).
