Upprättat av:  
Växtteknik PS Konsult AB  
Datum: 180618

# Trädinventering för detaljplan Tandkronan 3 m.fl.

### Inventering av träd och buskar Tandkronan, Linköping

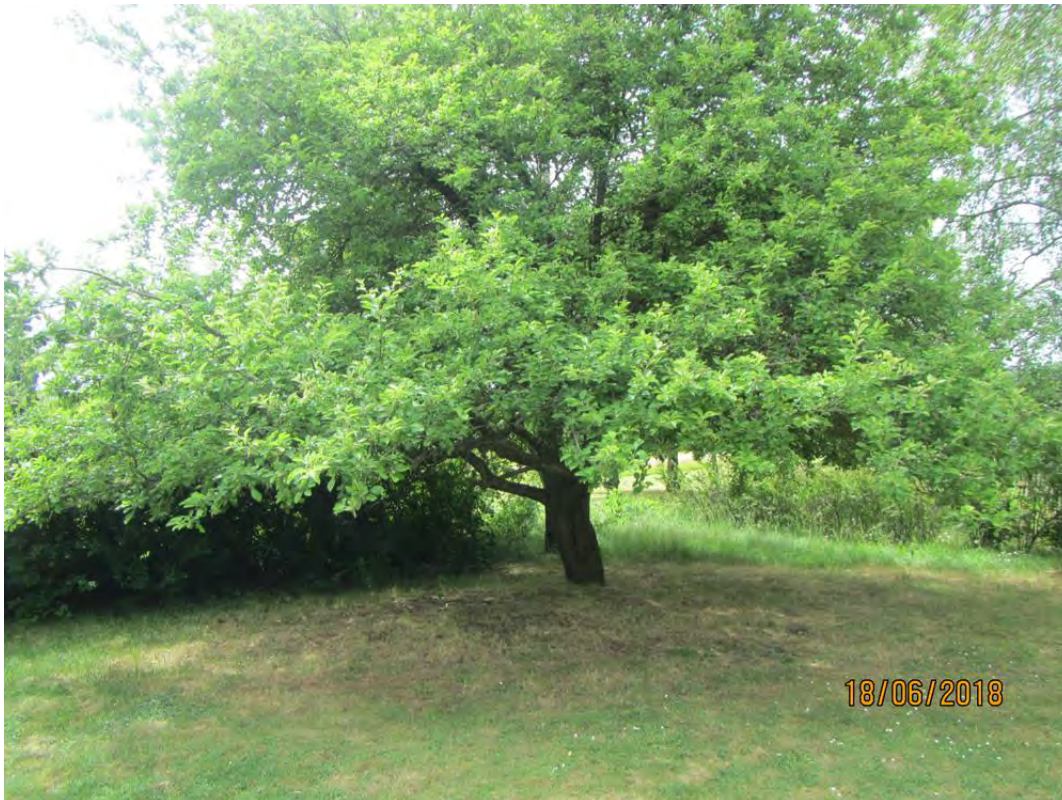
**Fruktträd (n)**, vitalitet aning nedsatt, i övrigt ok. Lätt urgallring/underhållsbeskrning vid behov.

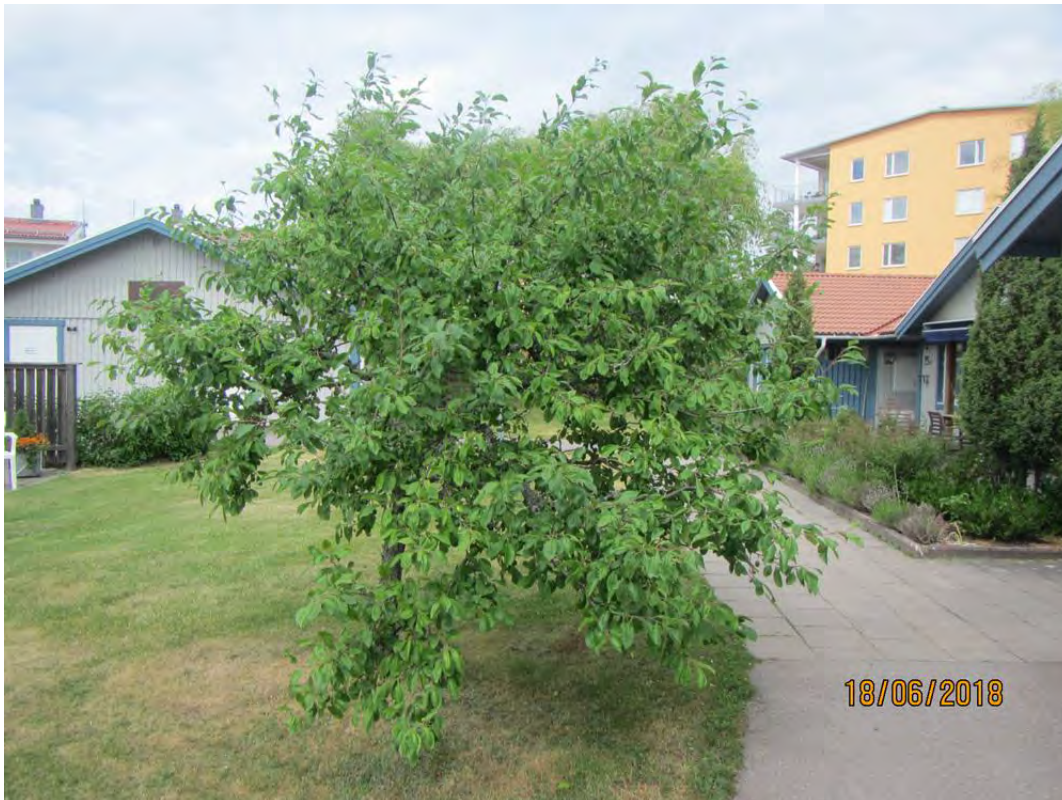
(q) Frukträd, plommon Victoria.

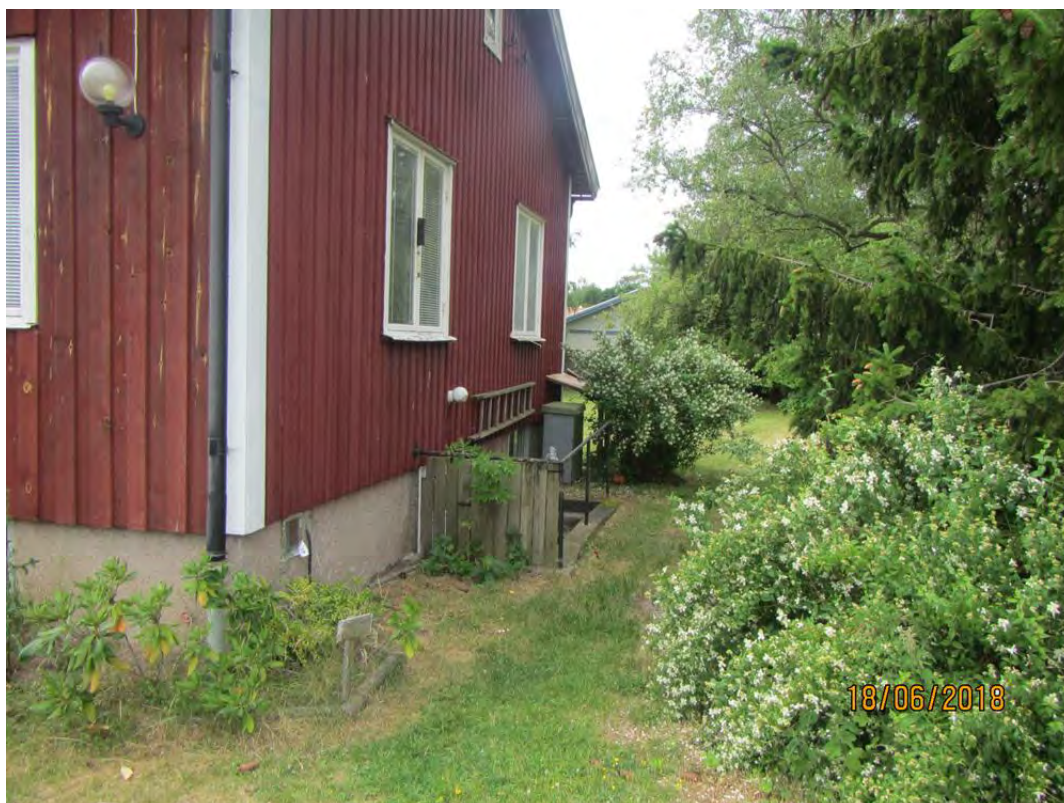
11:09

(F) *Juniperus squamata* (visar angrepp av svampsjukdom cavatina)

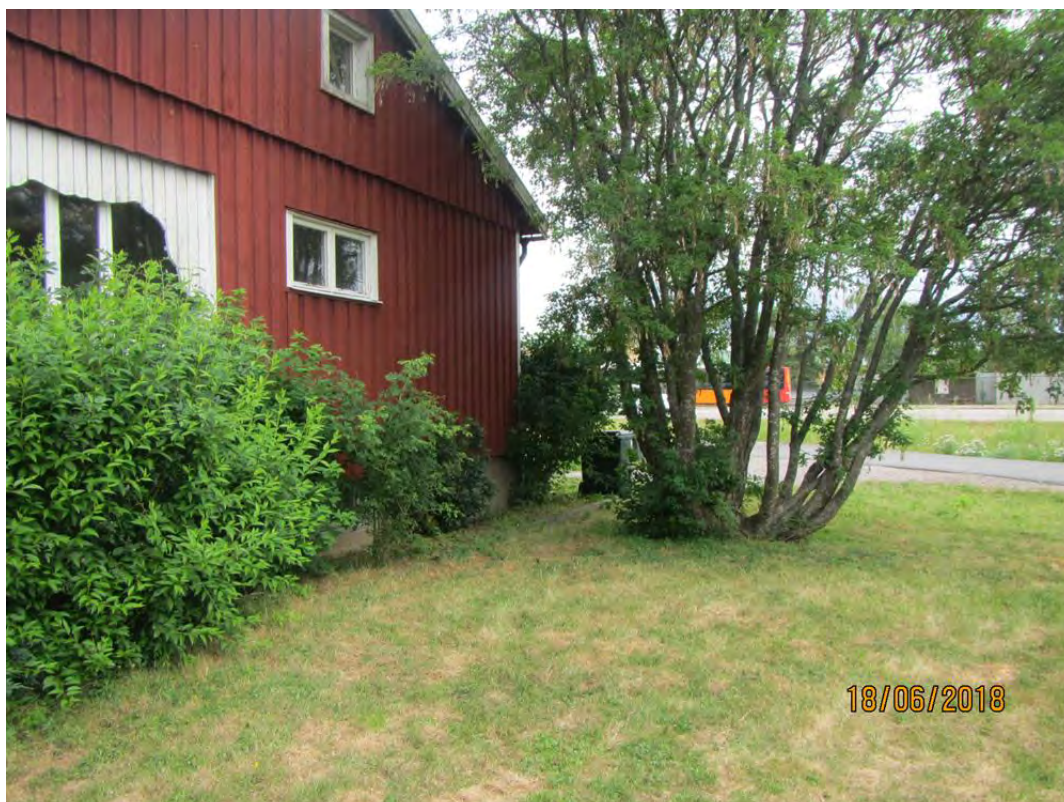
11:09

(I)\_Philadelphus ssp.

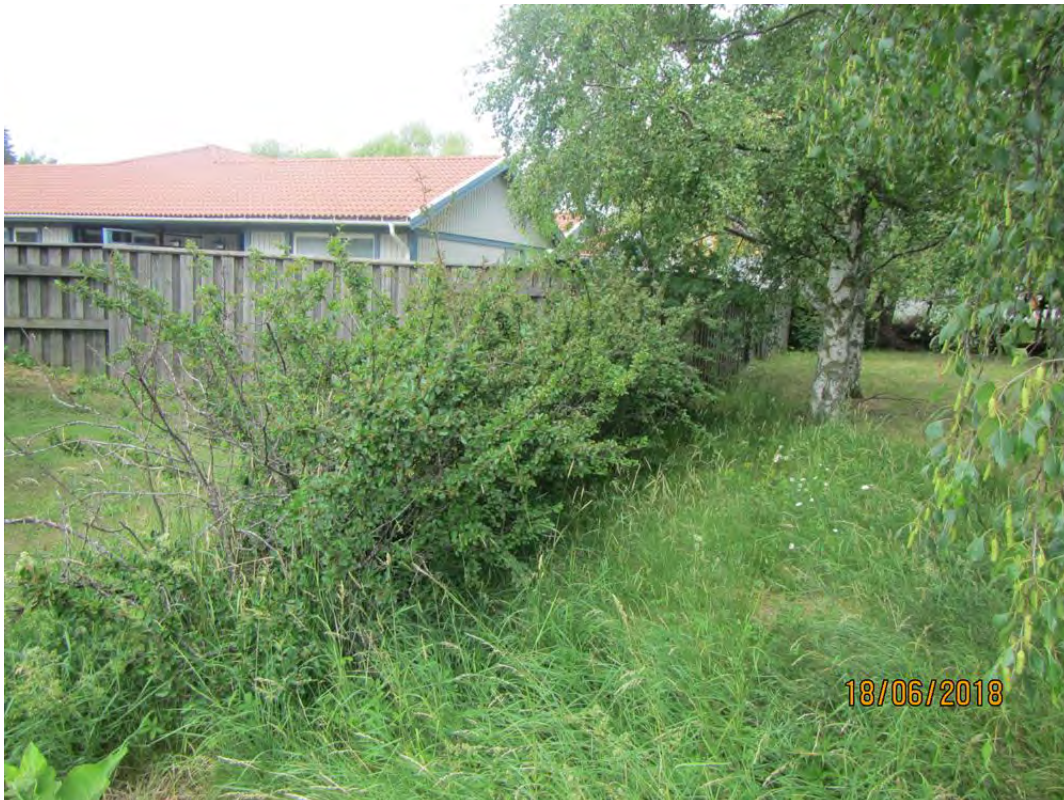
11:10

(E)\_Forsythia intermedia, (D) Mahonia aquifolium, (C)\_Rosa ssp. (B) Laburnum anagyroides.

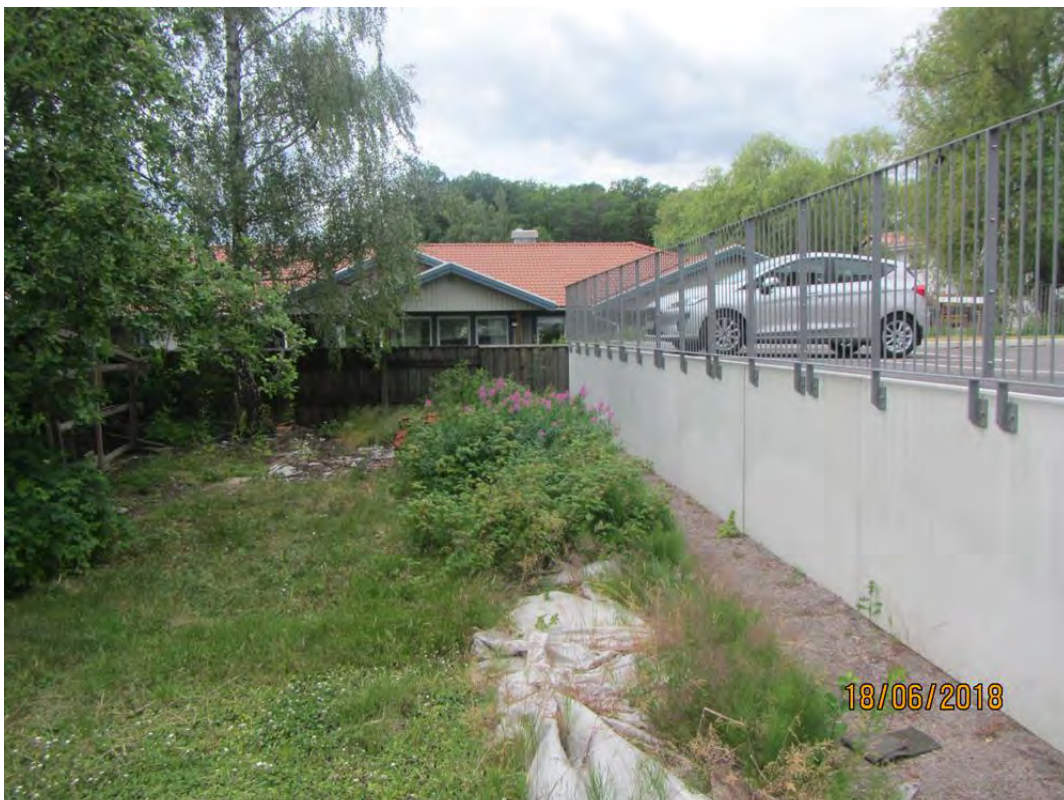
11:13

Cotoneaster lucidus

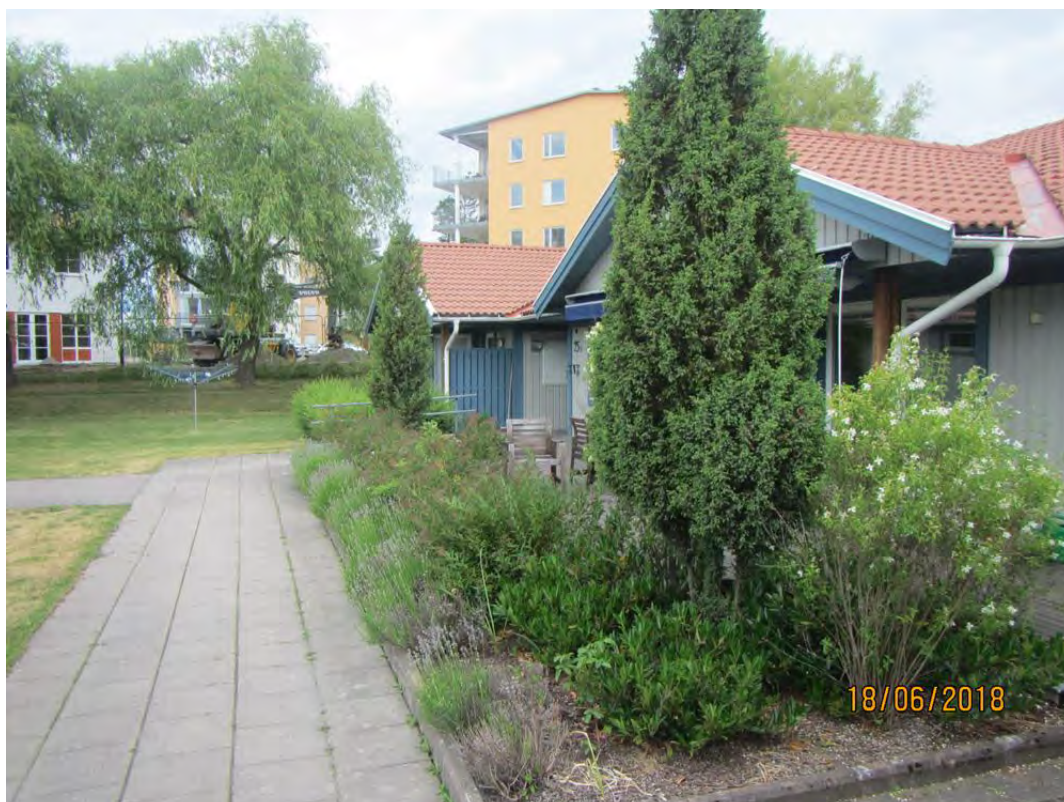
11:59

Spiraea x vanhouttei

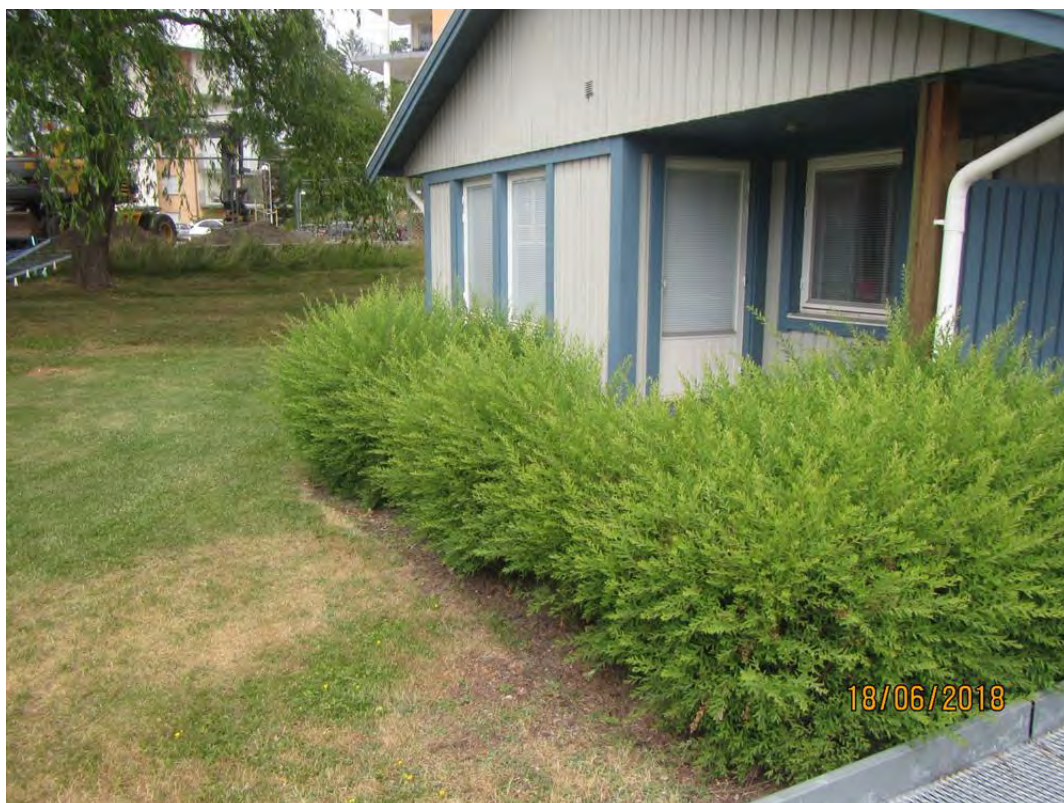
12:01

Juniperus, Spiraea, Lavandula, Philadelphus, Prunus laurocerasus.

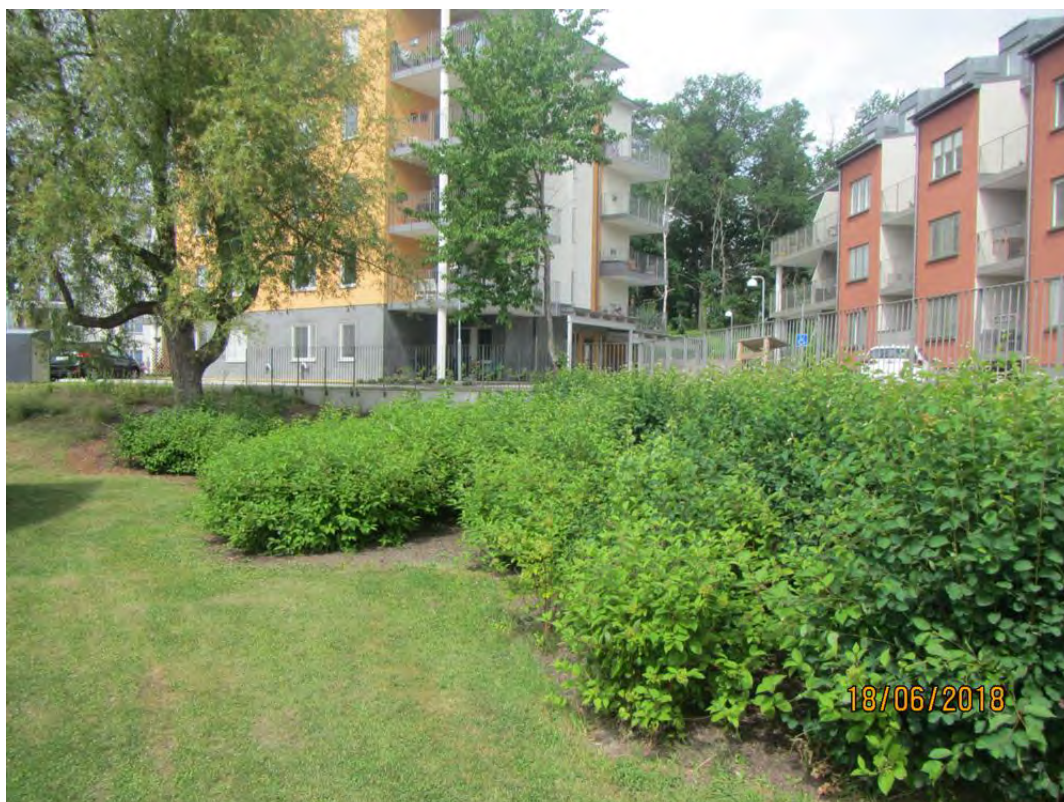
12:04

Spiraea cinerea grefsheim.

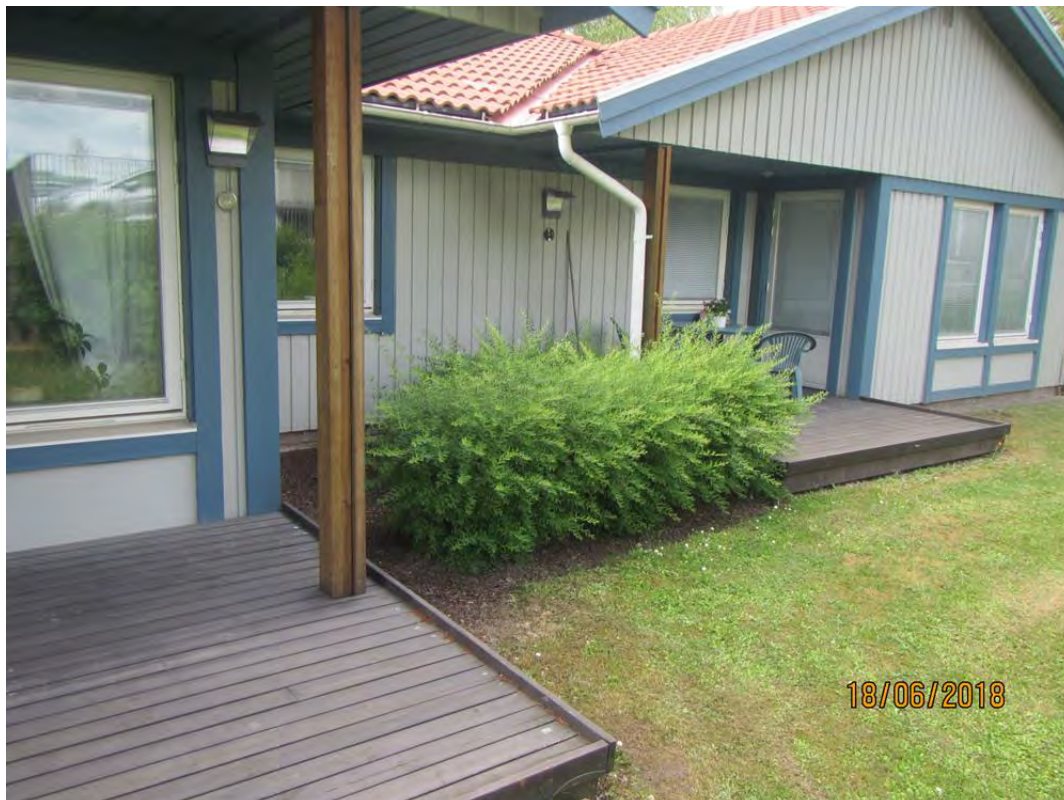
12:10

Amelanchier, Cornus, Crataegus.

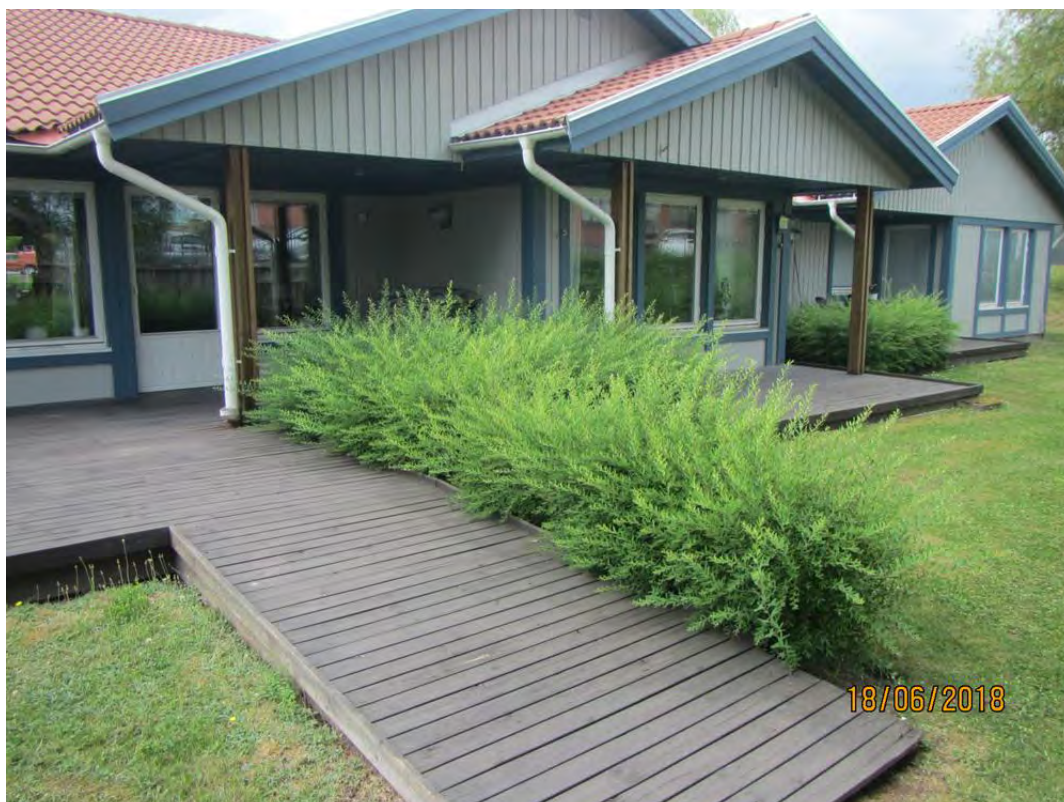
12:12

Spirea x cinerea Grefsheim

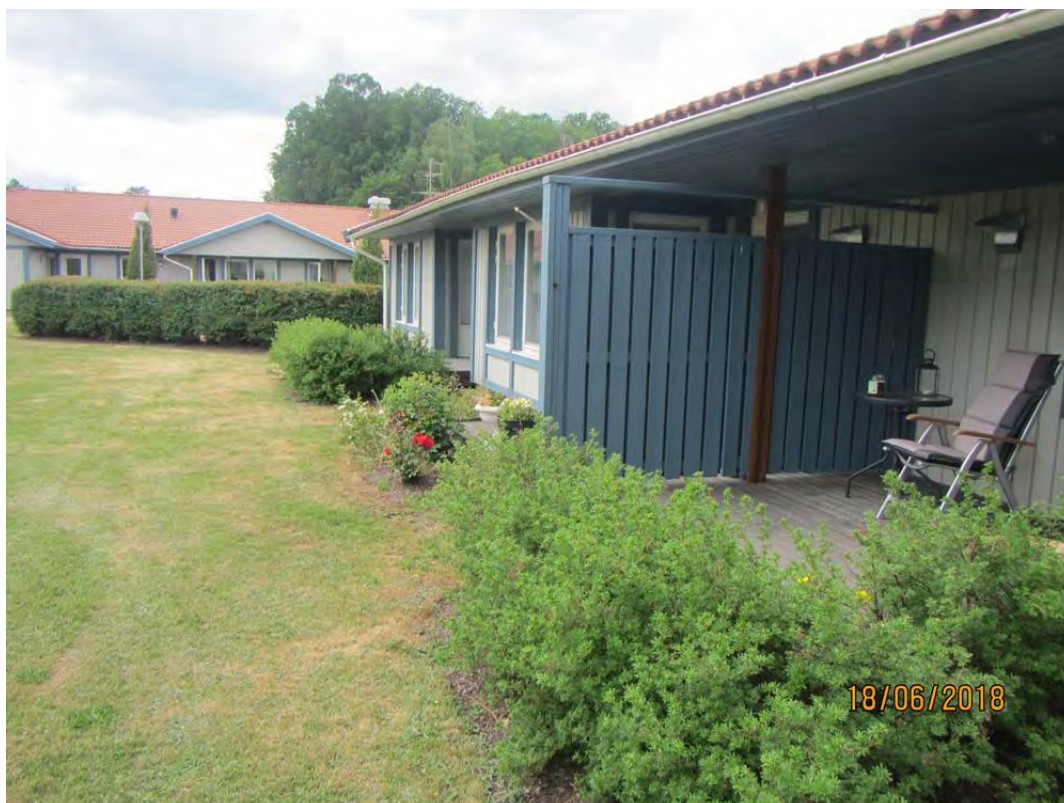
12:13

Spirea x cinerea Grefsheim

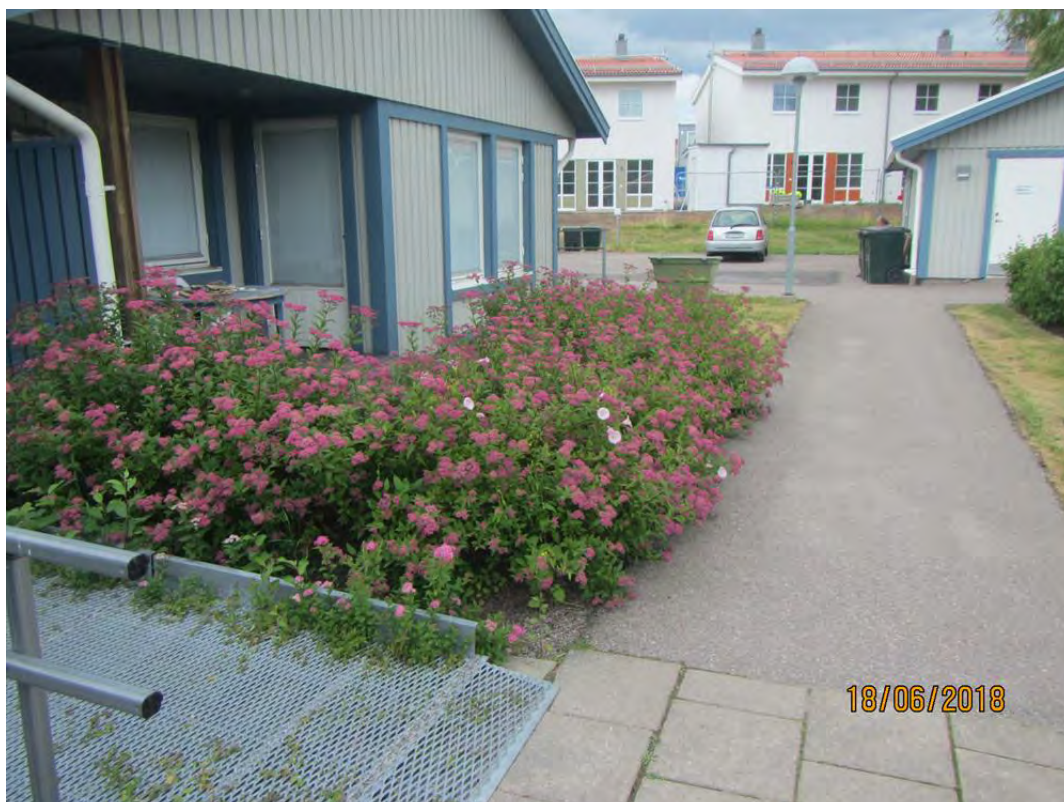
12:14

Potentilla fruticosa, Polyantharosor.

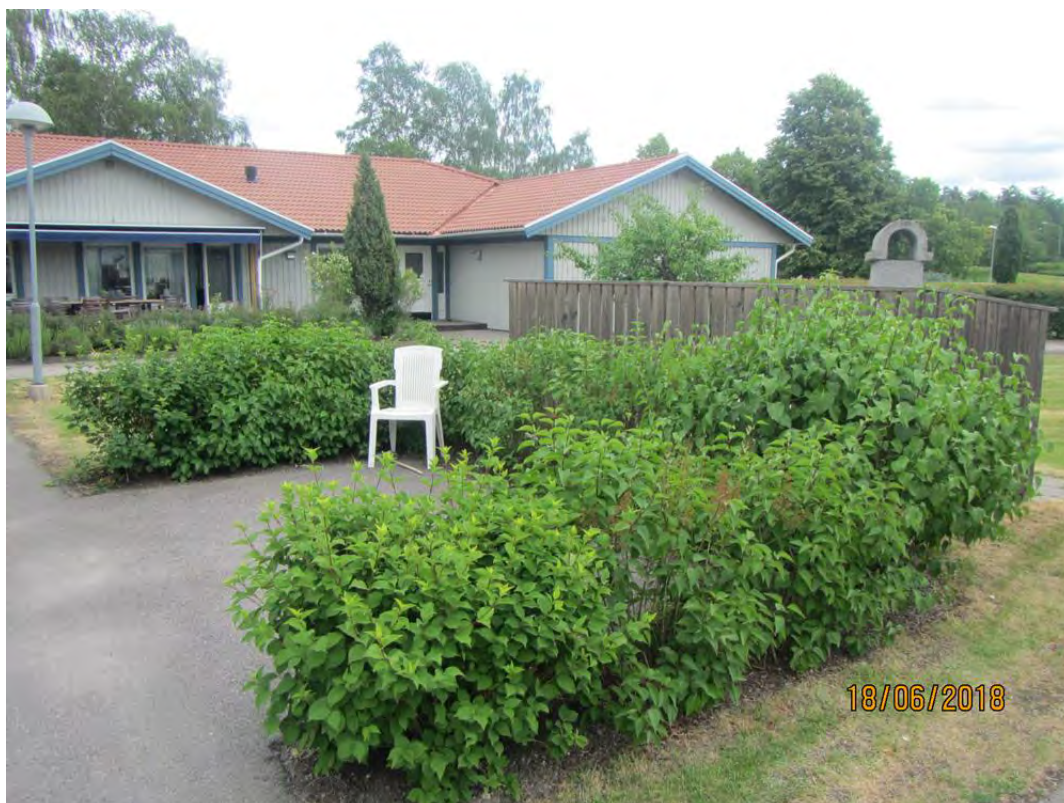
12:17

Spirea japonica.

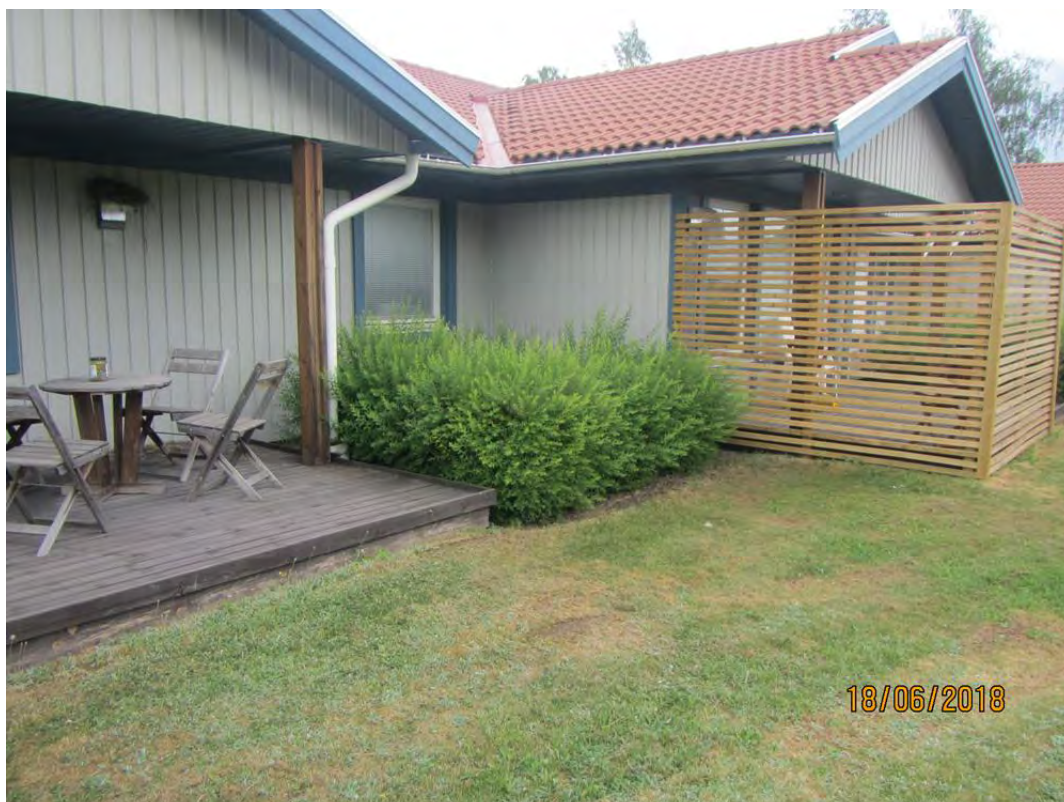
12:18

Syringa och Weigela

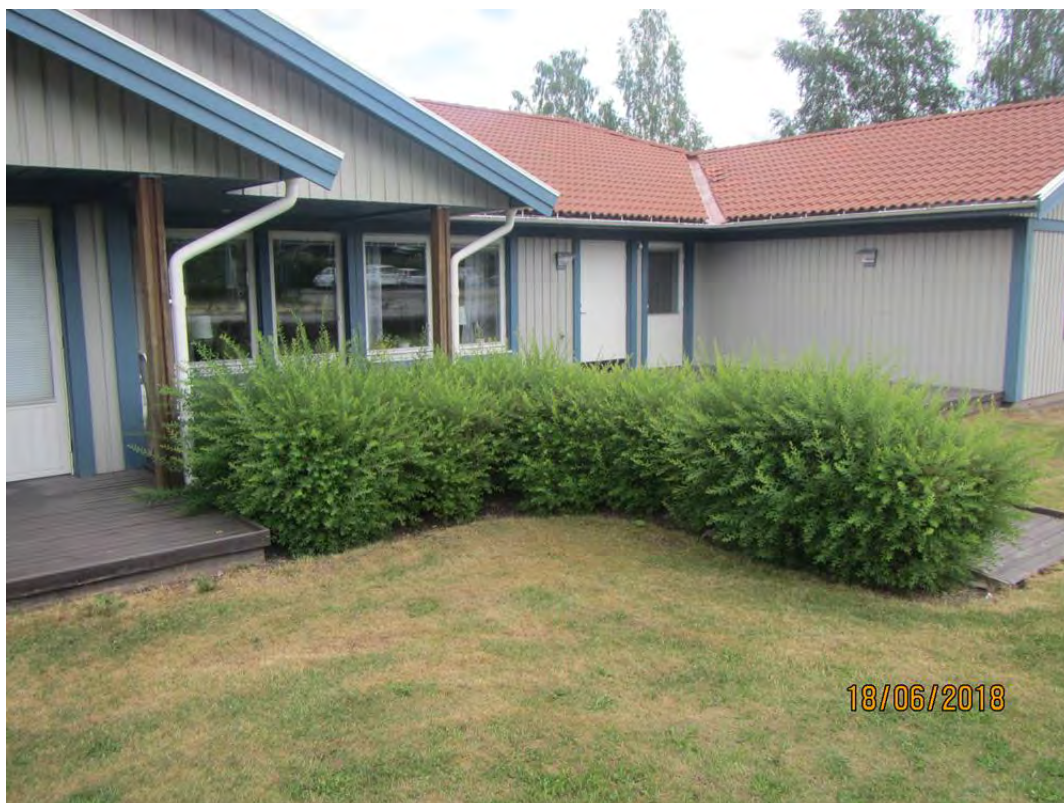
12:26

Spirea x cinerea Grefsheim

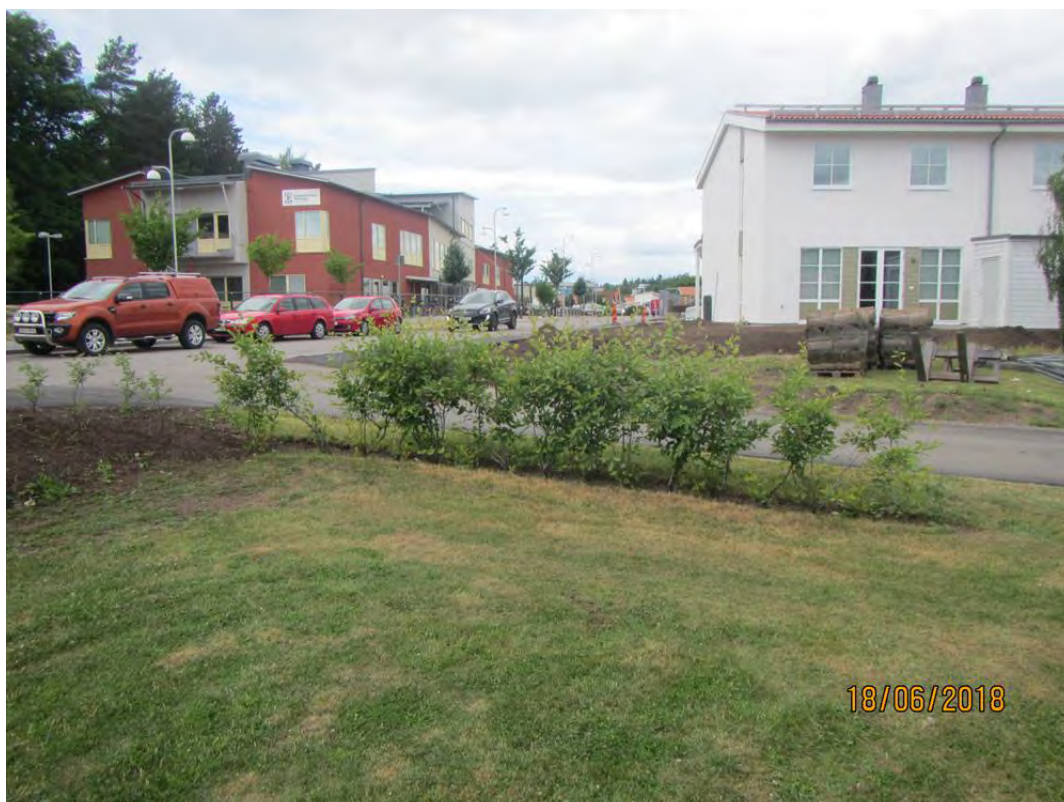
12:27

Spirea x cinerea Grefsheim

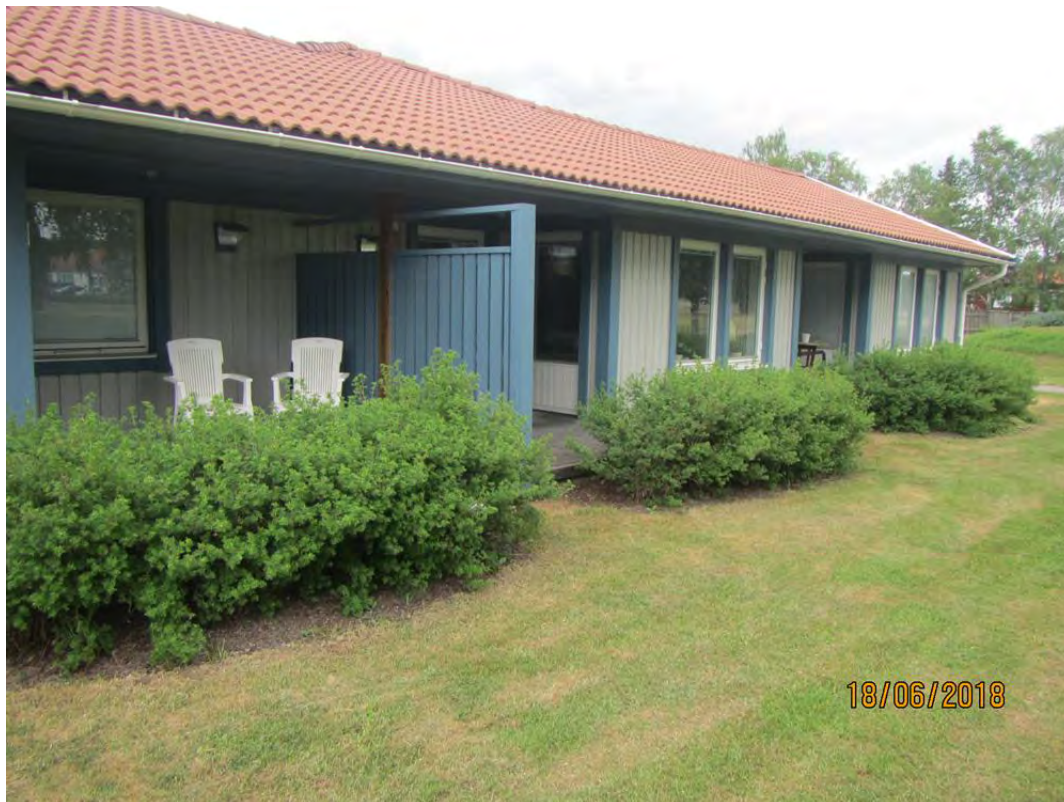
12:28

Amelanchier canadensis
